## **COL·LECTIU AUTÒNOM DE TREBALLADORS** **MOSSOS D'ESQUADRA**

**Assumpte: Deficiències a diverses Comissaries de les Terres de l'Ebre i Camp de Tarragona.**

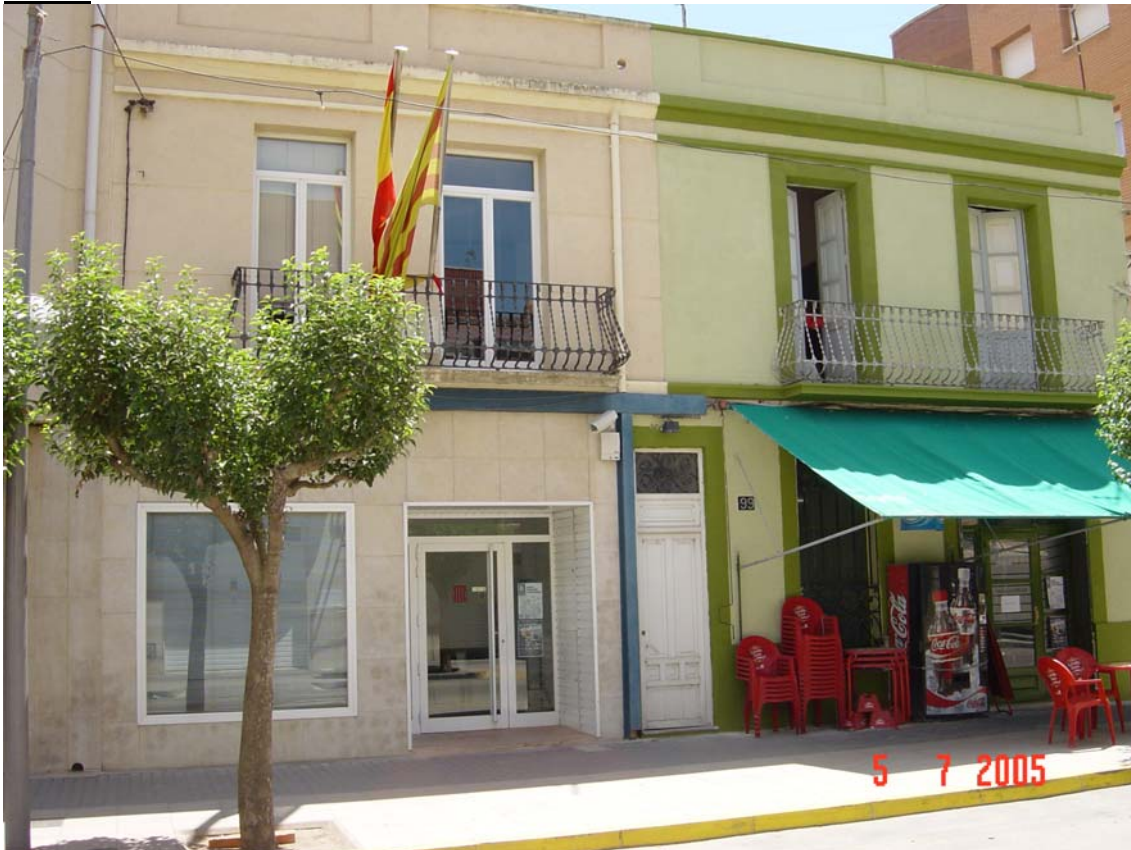
**Foto 1**

Accessos no adequats

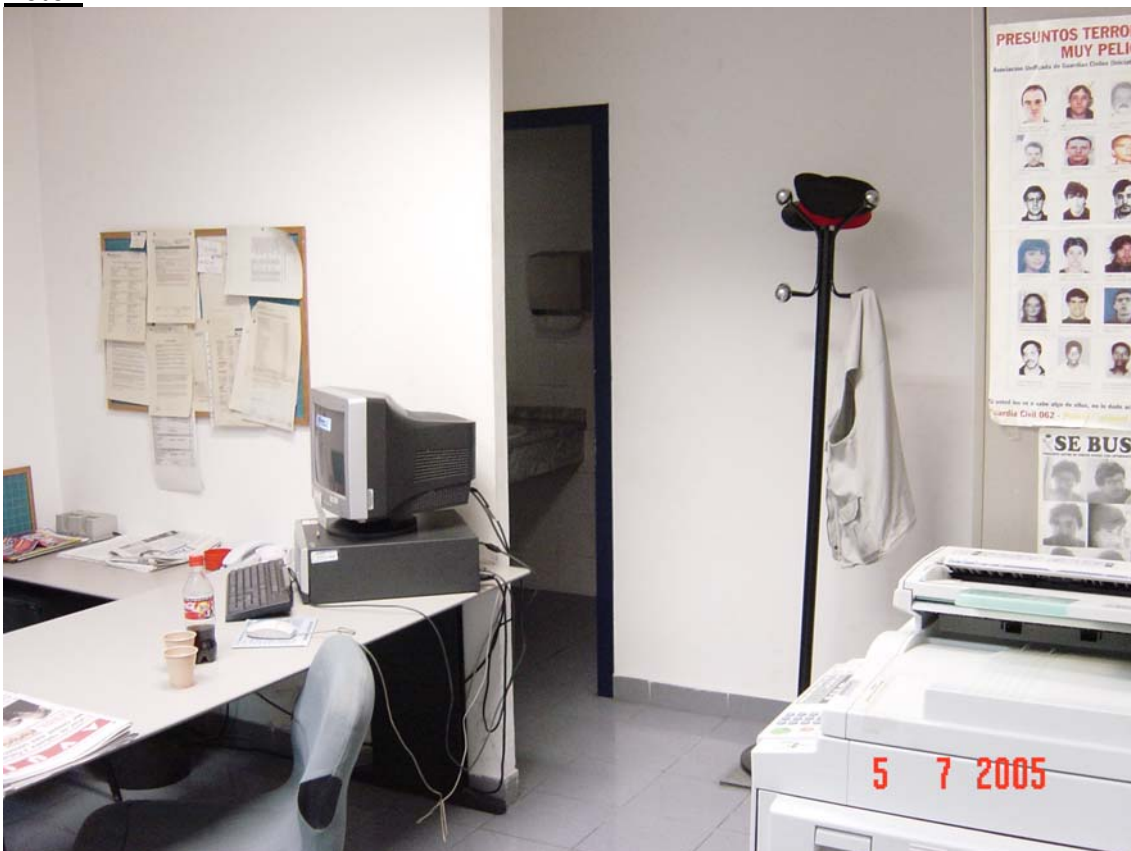
**Foto2**

Dependències sense ventilació i amb barreres arquitectòniques

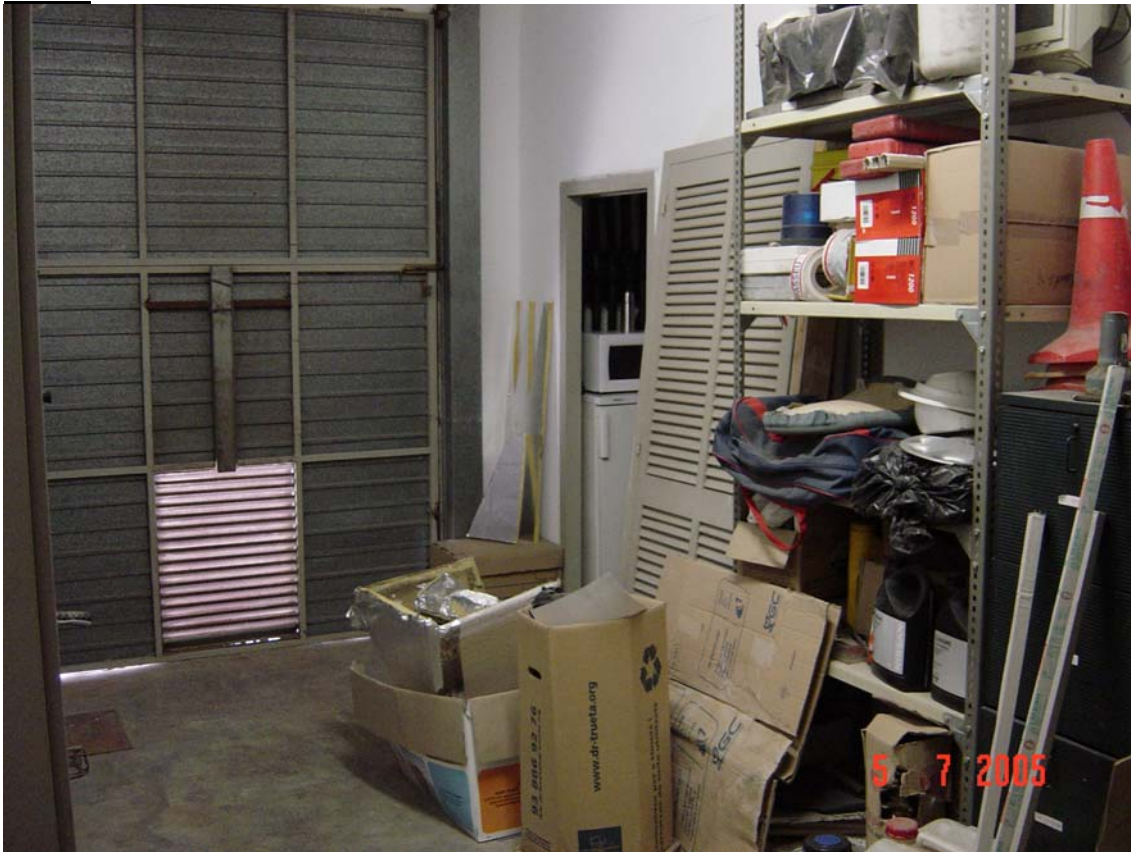
Foto 3

Situació inadequada del microones i la nevera

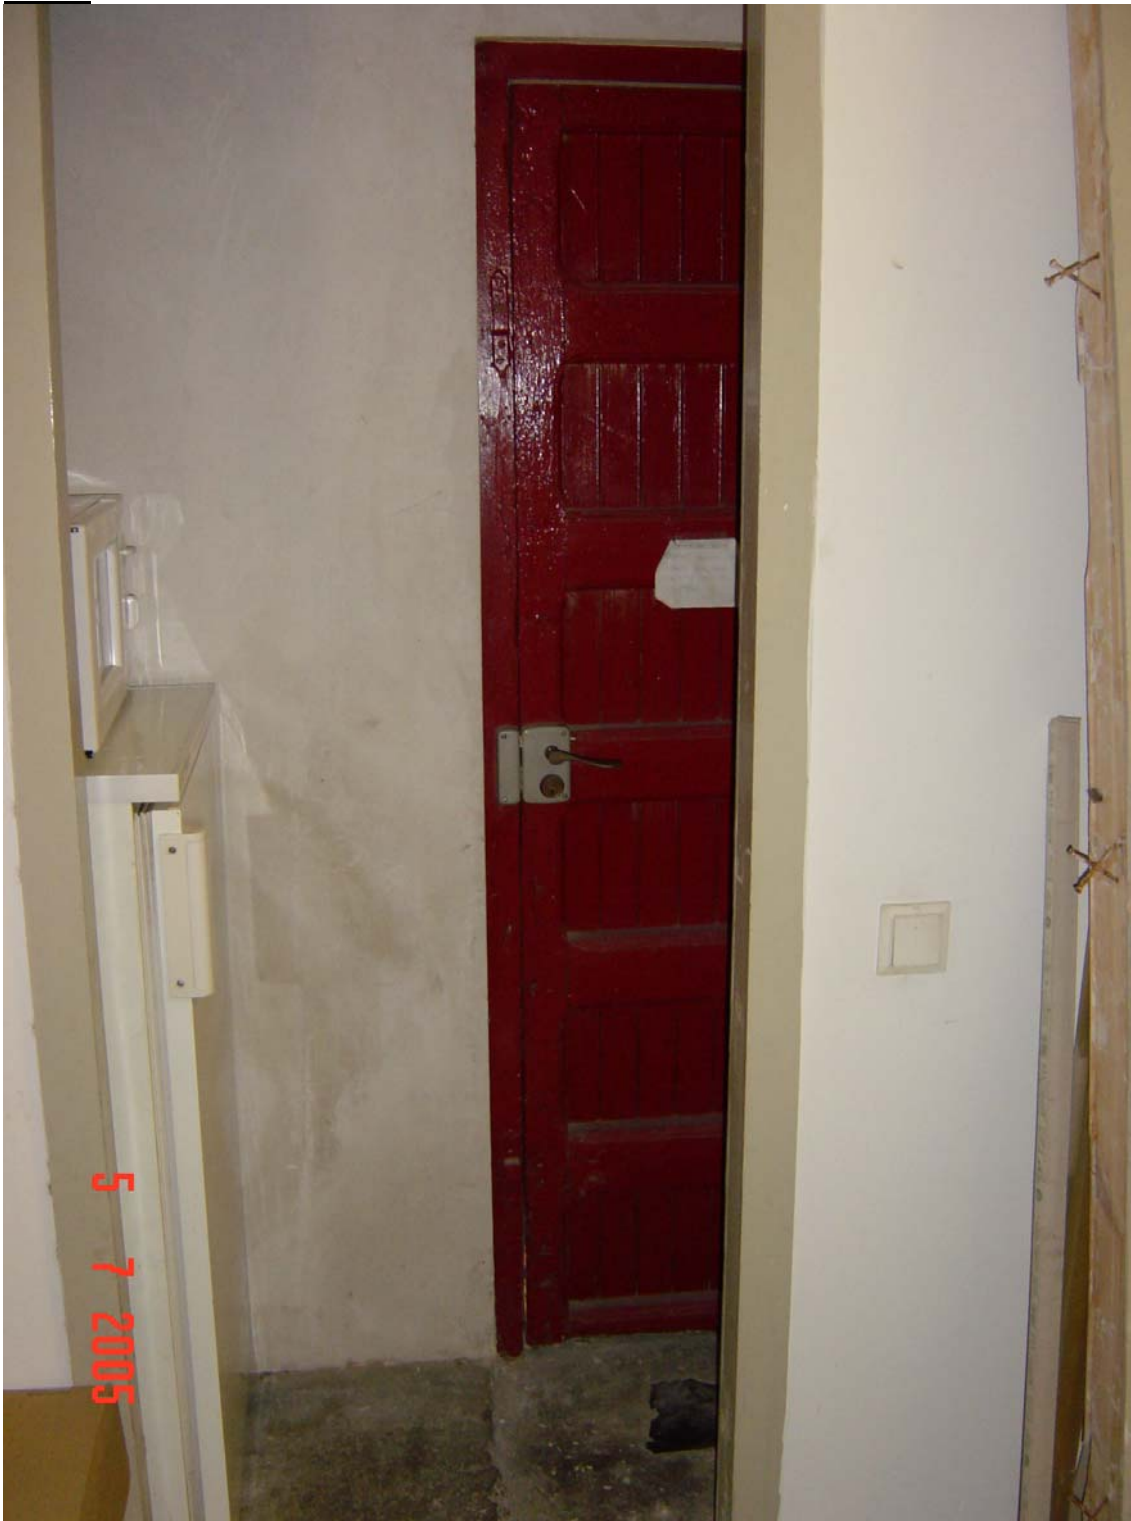
**Foto 4**

Porta sense cap seguretat tenint en compte que es comparteix amb vivendes particulars

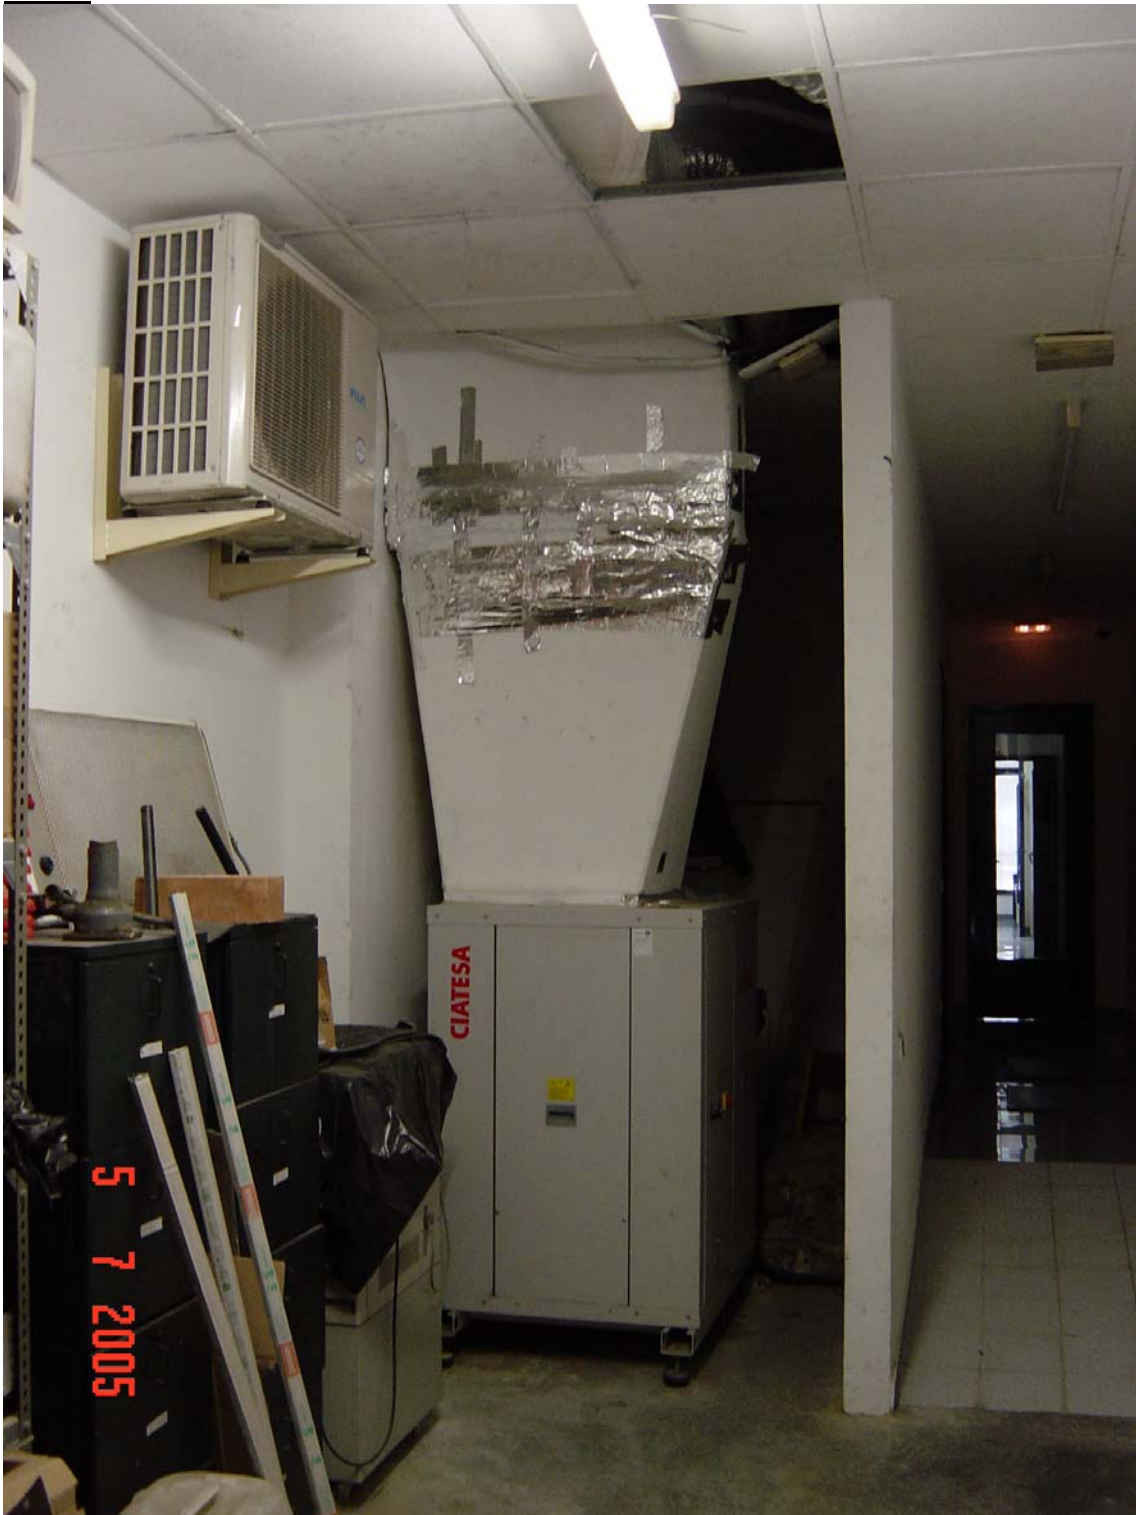
**Foto 5**

Incompliment de normativa pel que fa a la situació de la maquinaria d'aire condicionat i calefacció, no disposa de sortida de ventilació exterior.

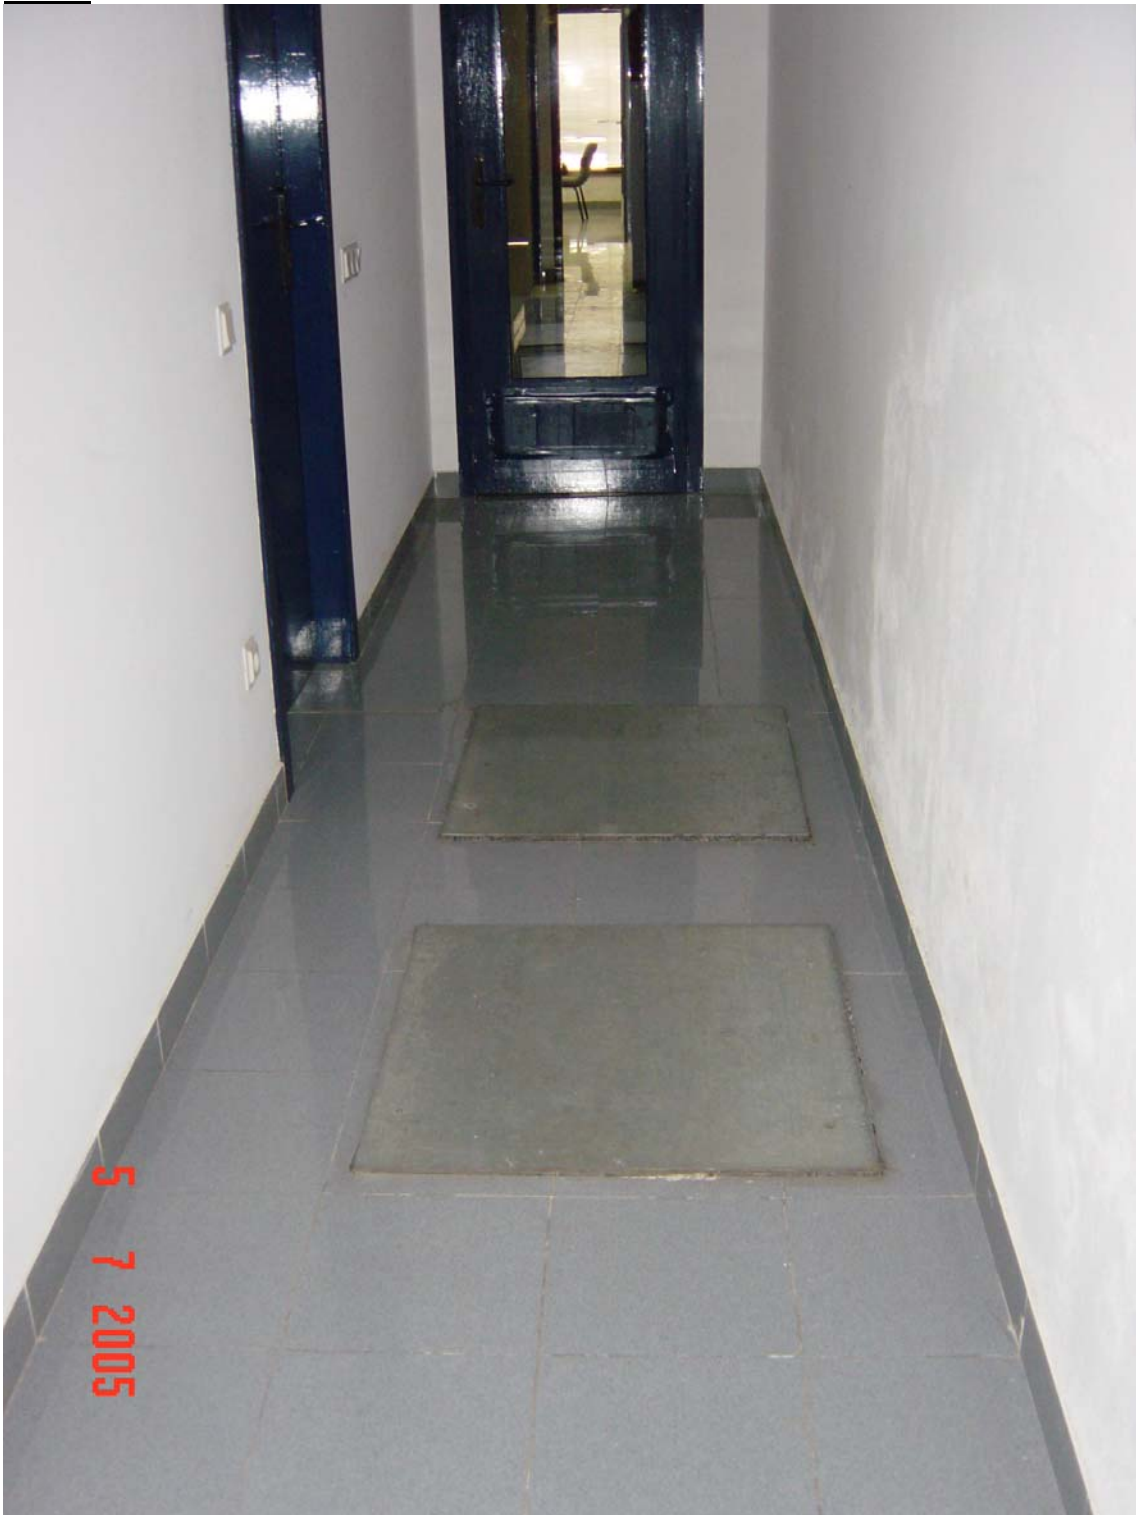
**Foto 6**

Tapes de clavegueram que no compleixen la normativa sanitària

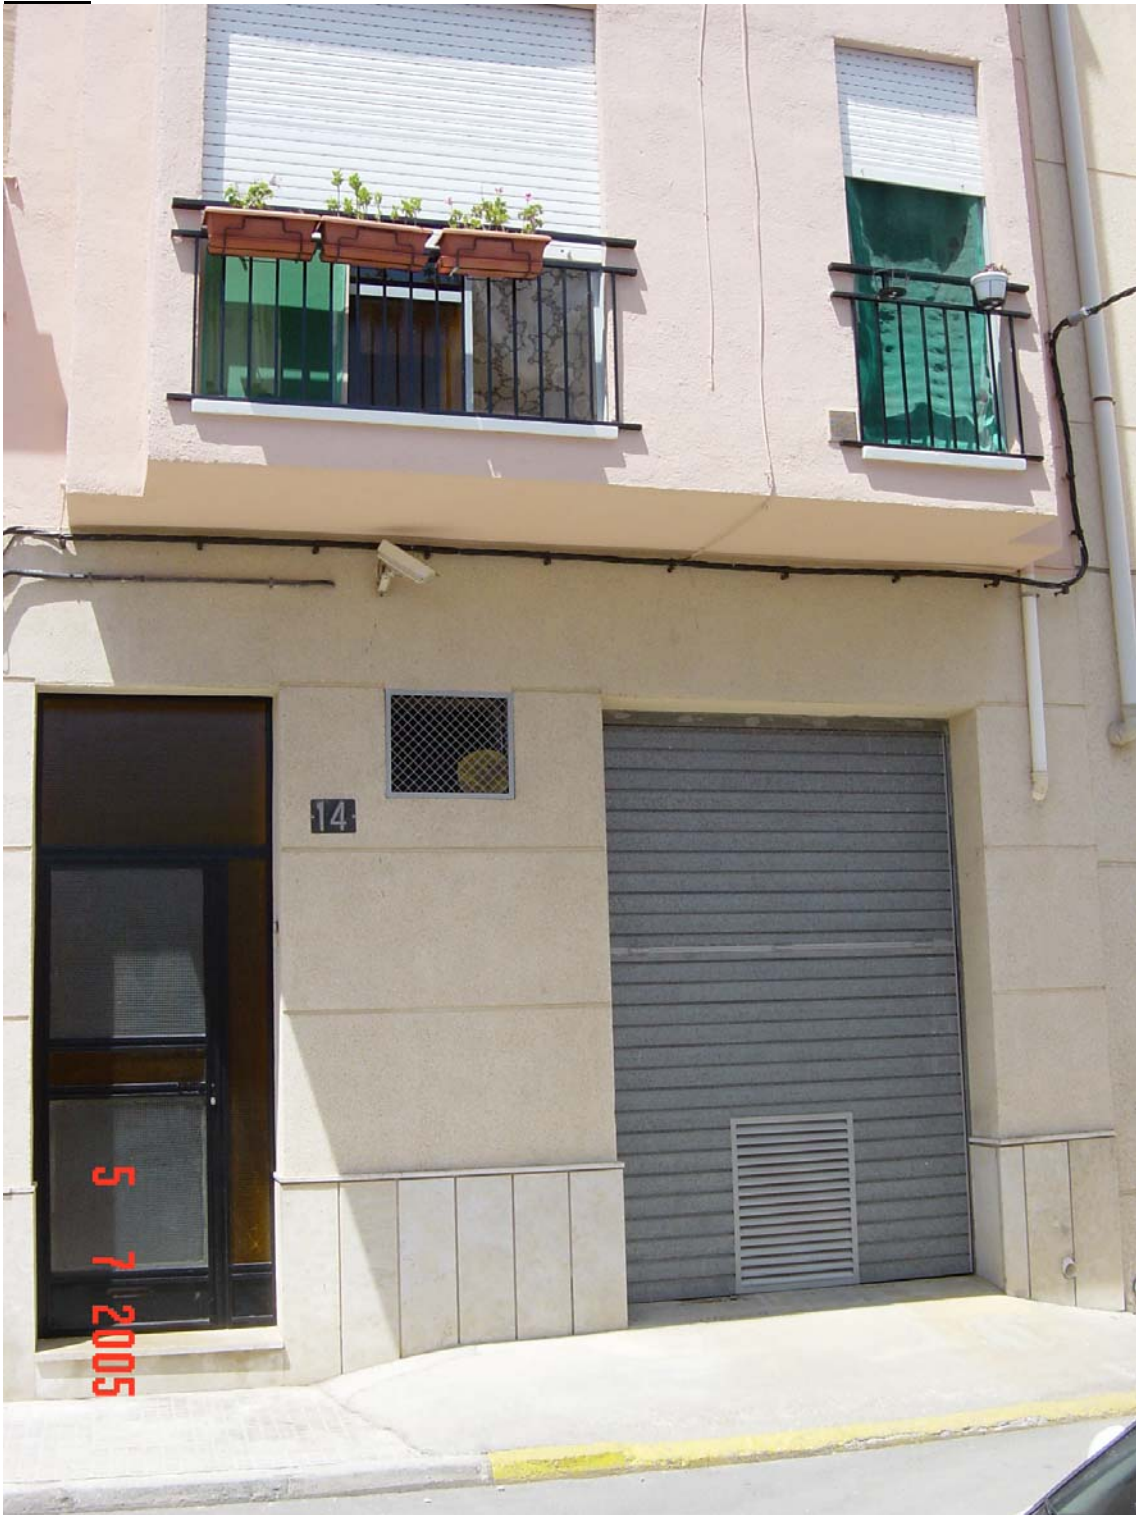
**Foto 7**

Accessos a la comissaria no adequats i manca de seguretat

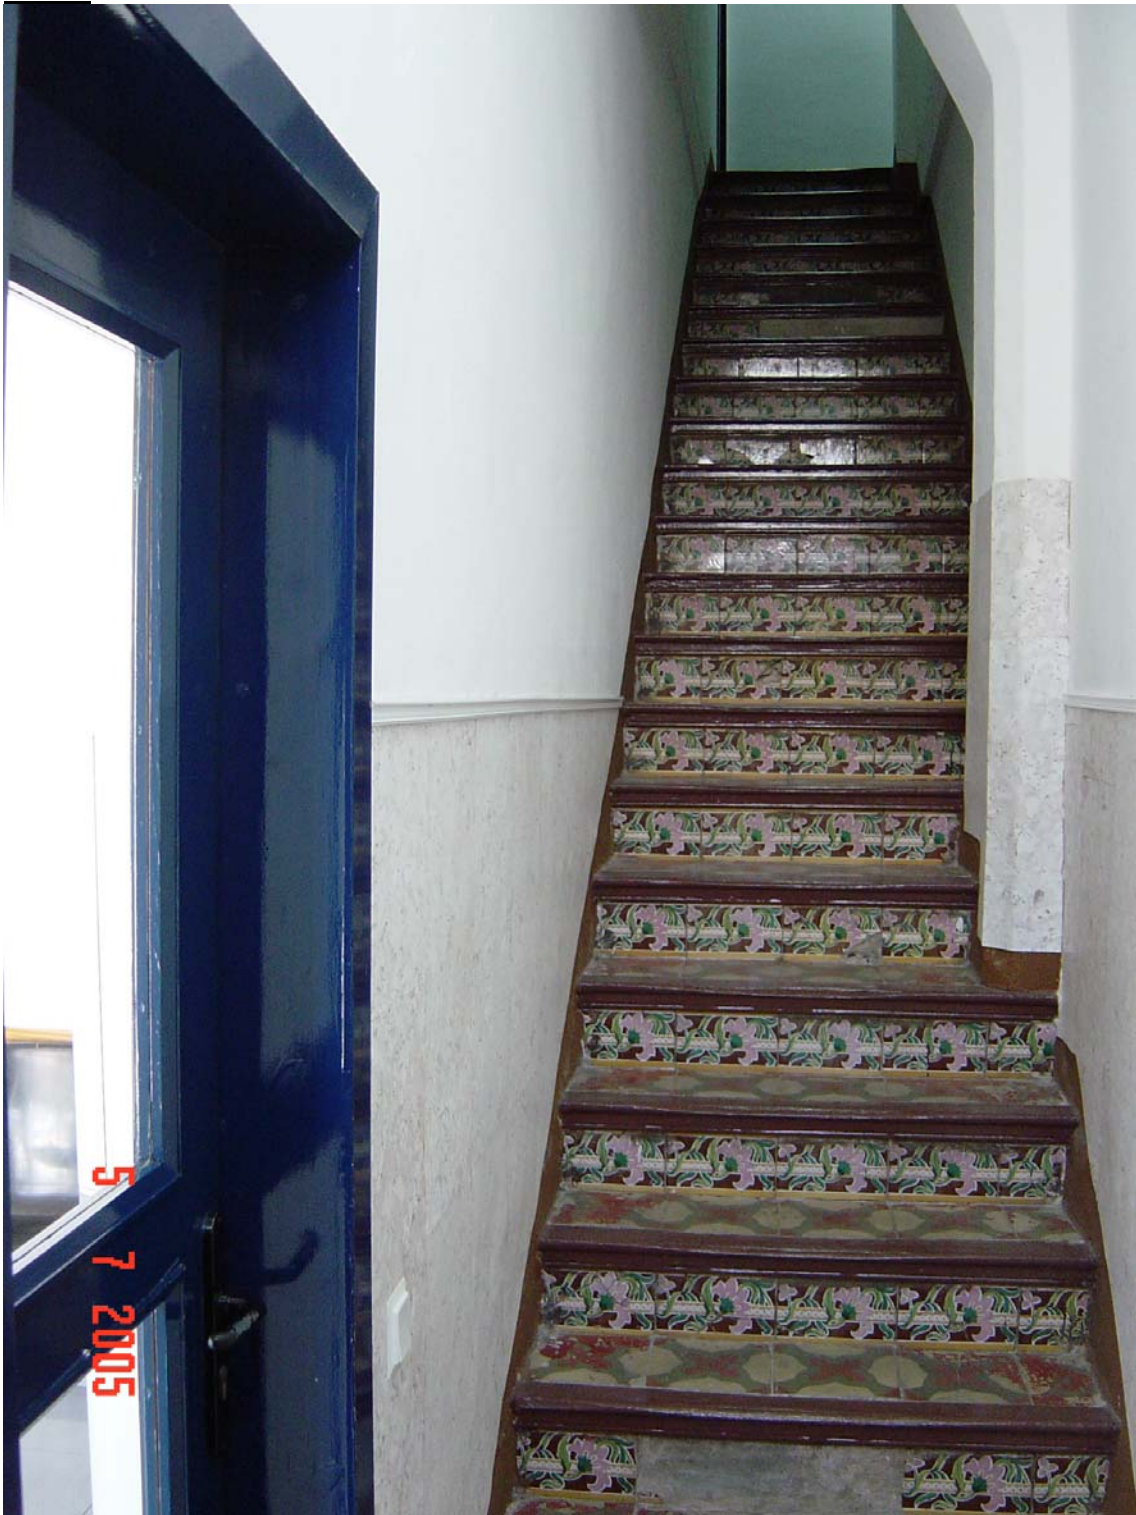
Foto 8

Dependència compartida amb vivenda particular

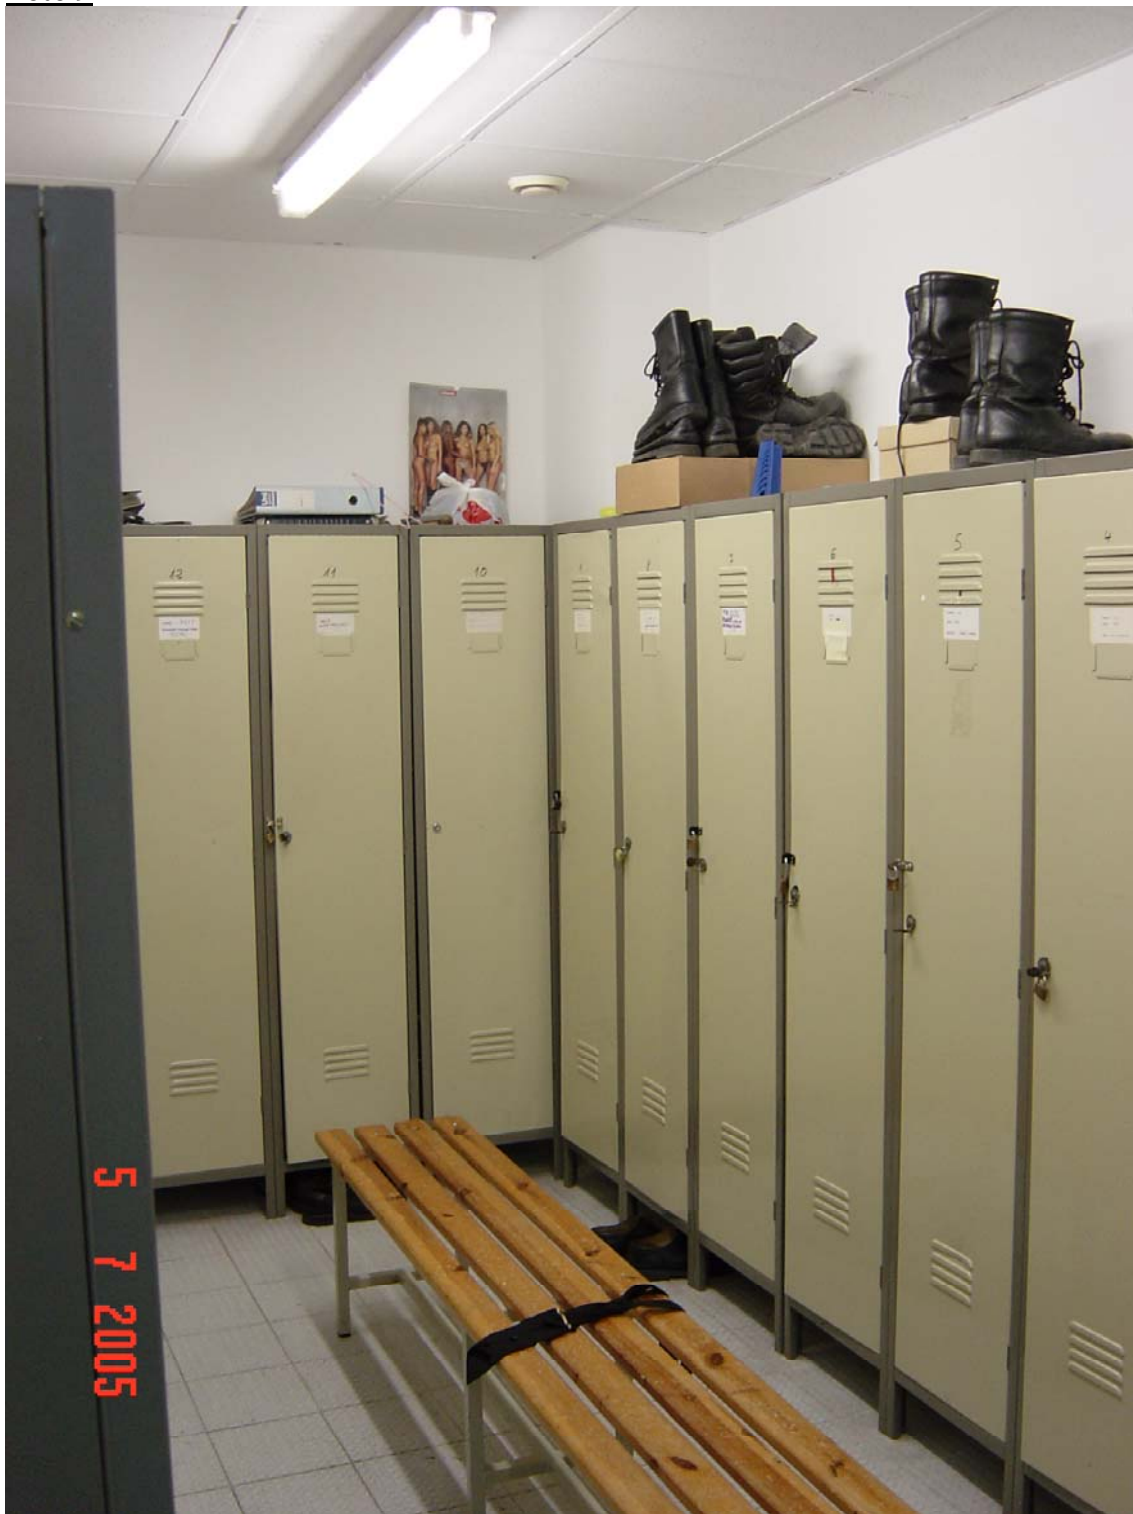
**Foto 9**

Vestuari d'homes petit i sense ventilació

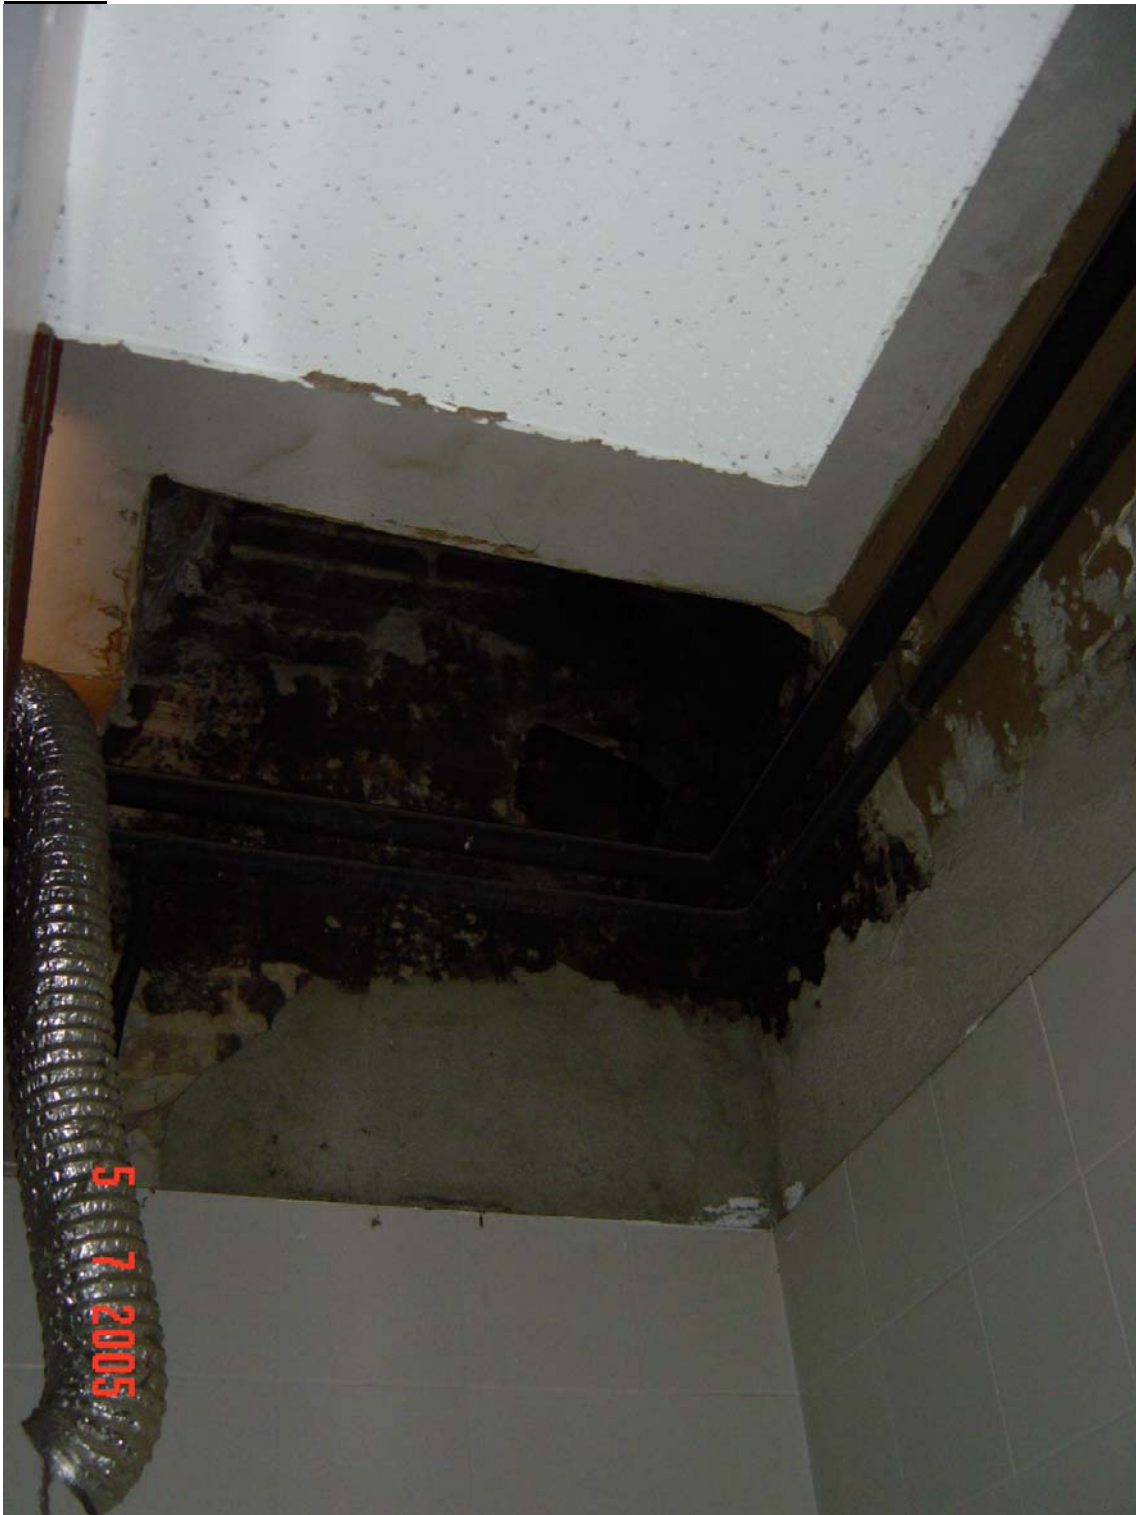
**Foto 10**

Deficiències greus en el sostre del lavabo dels vestidors d'homes

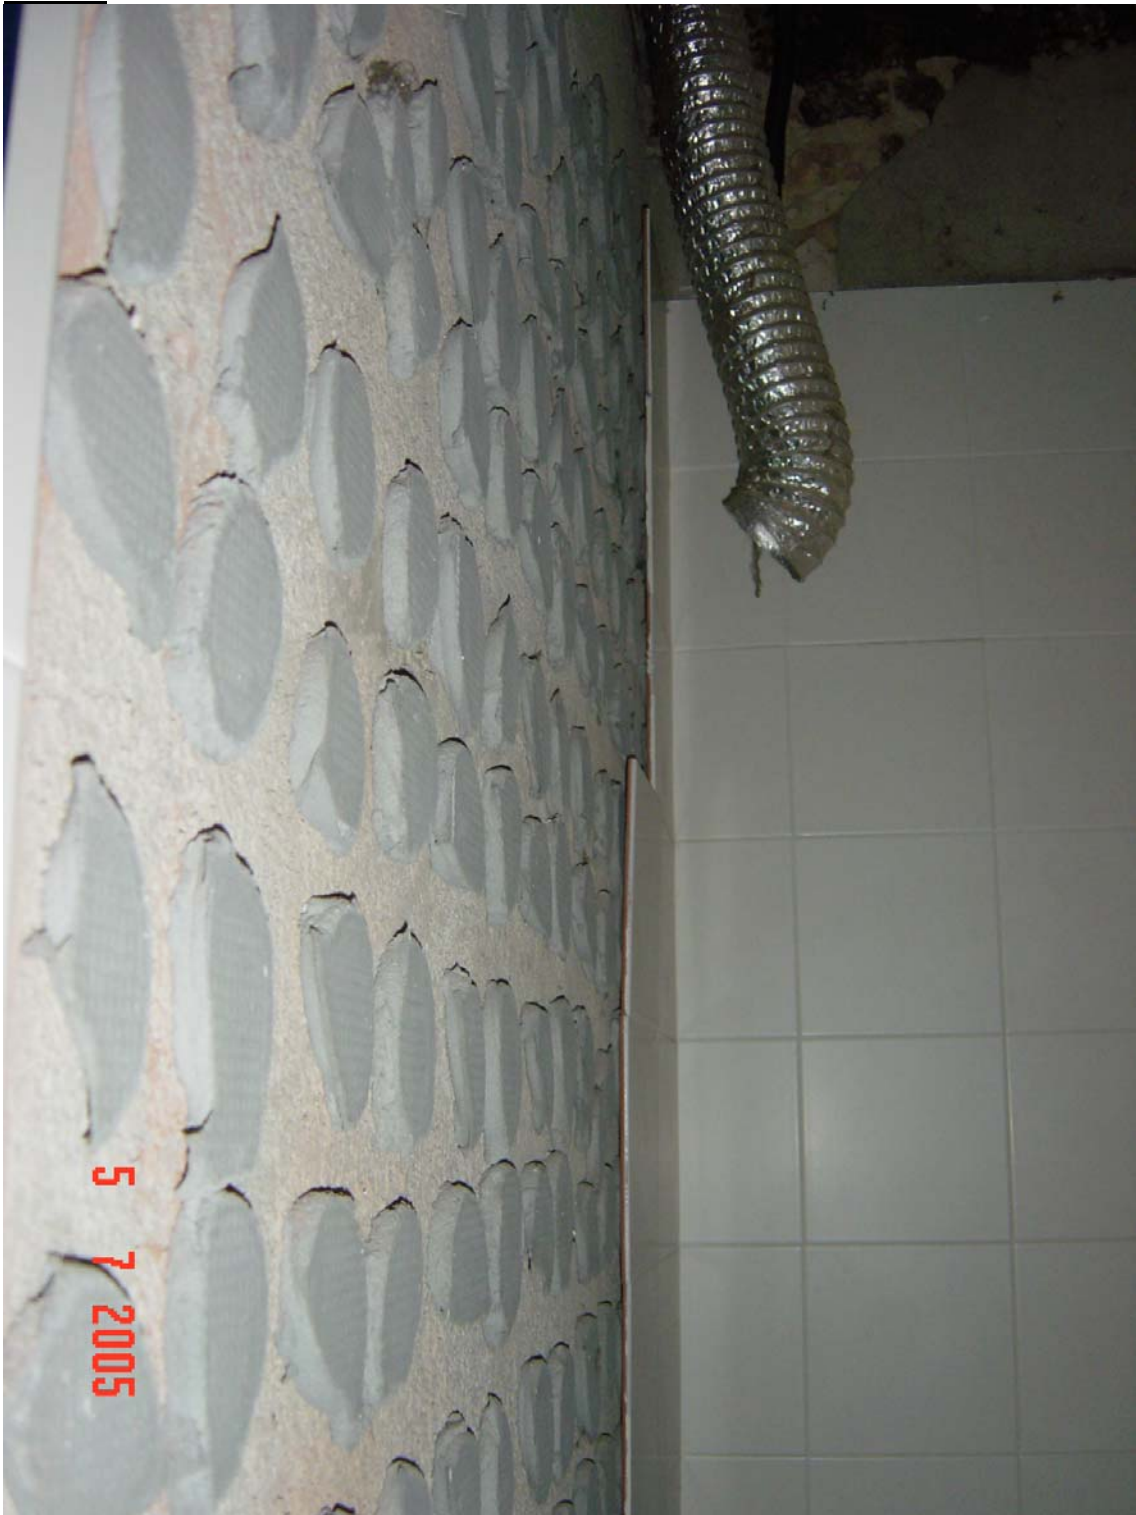
**Foto 11**

Estat de la paret del mateix lavabo

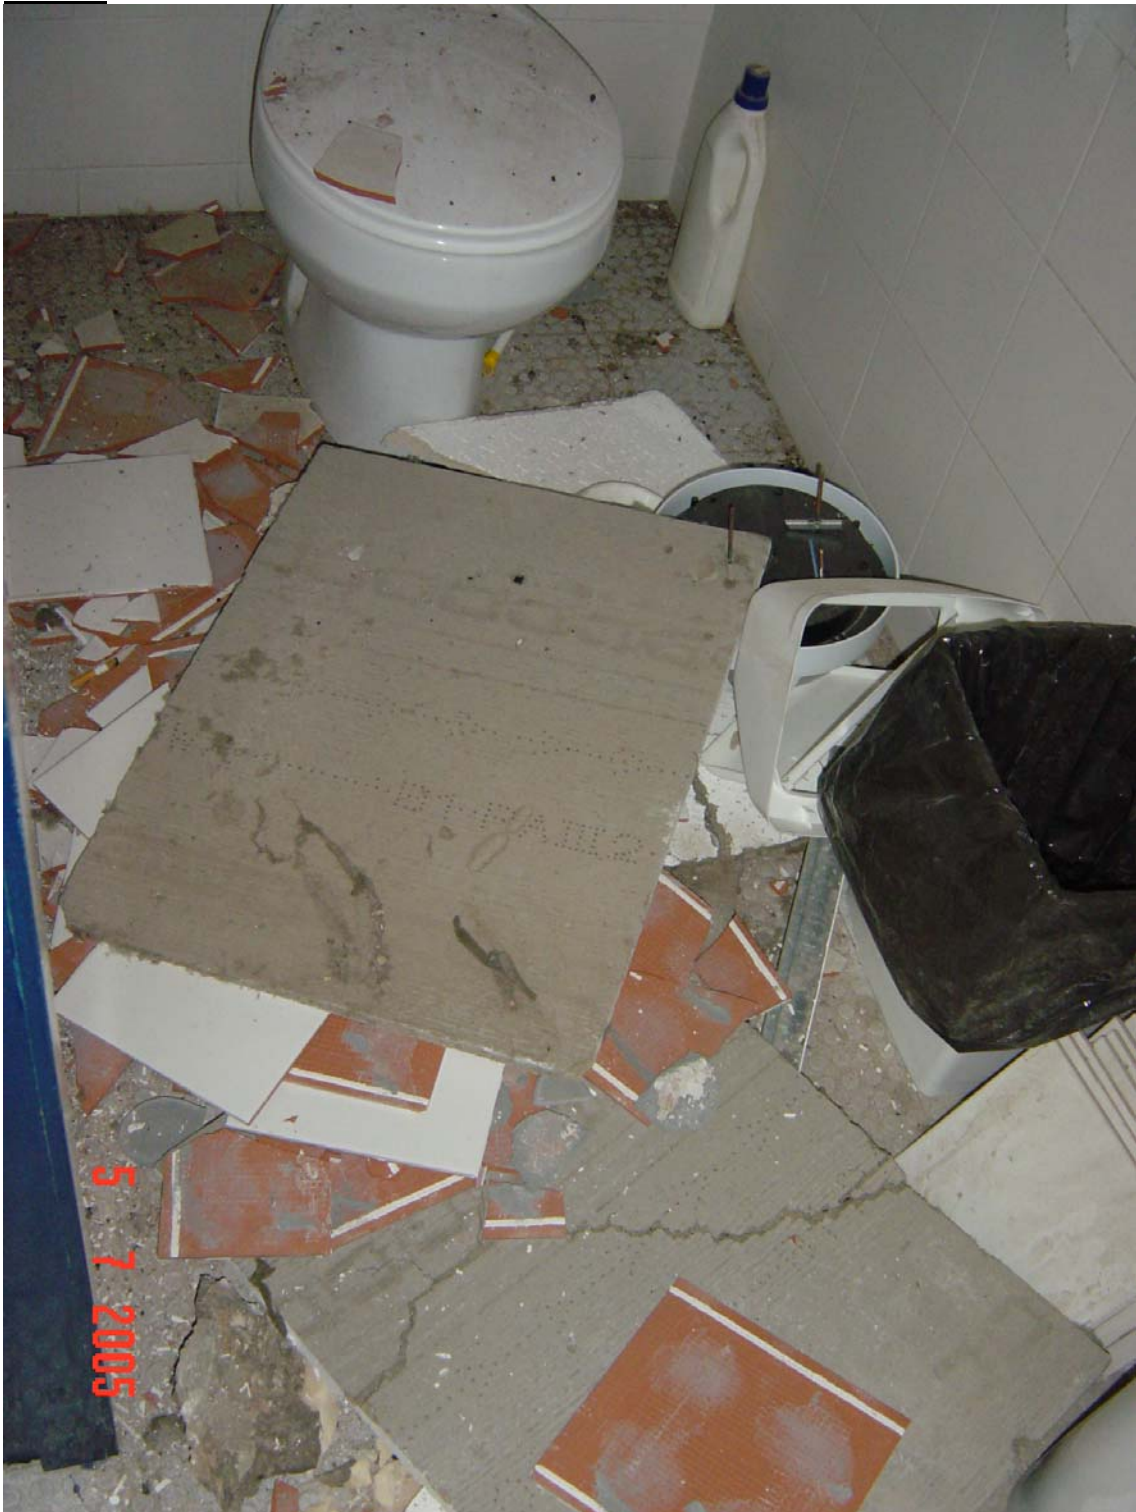
**Foto 12**

Estat del lavabo després de la caiguda del sostre i les rajoles de la paret

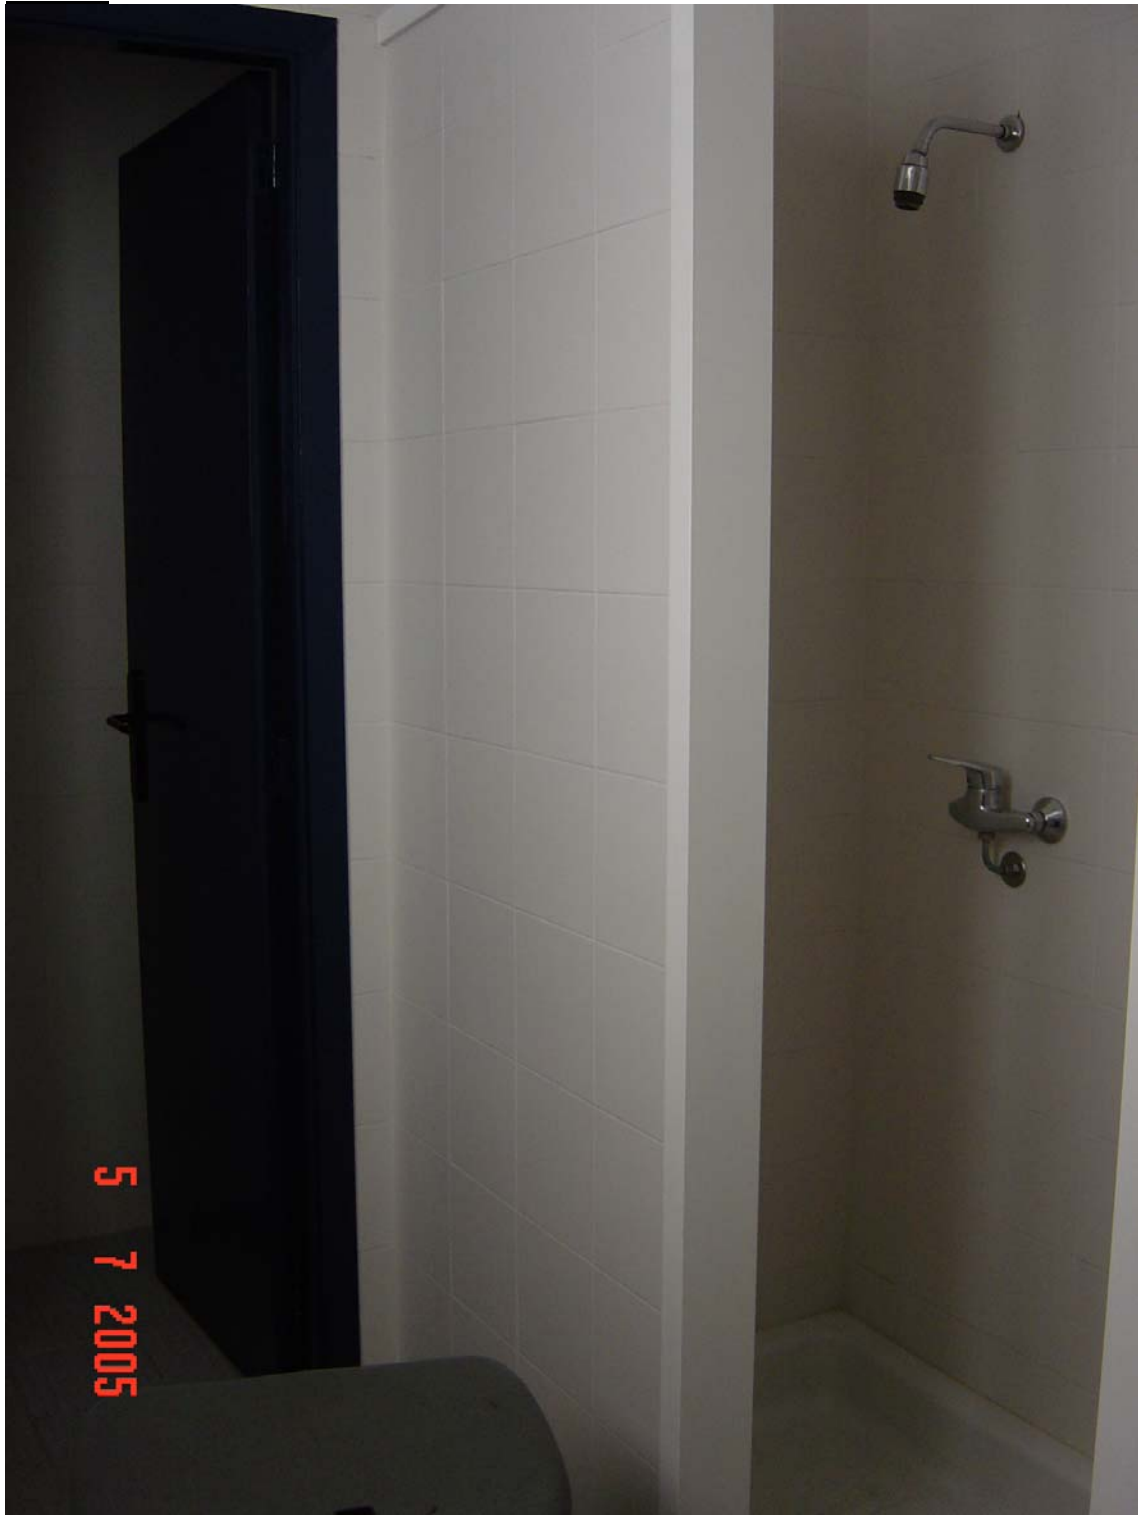
Foto 13

Vestuari de dones sense ventilació

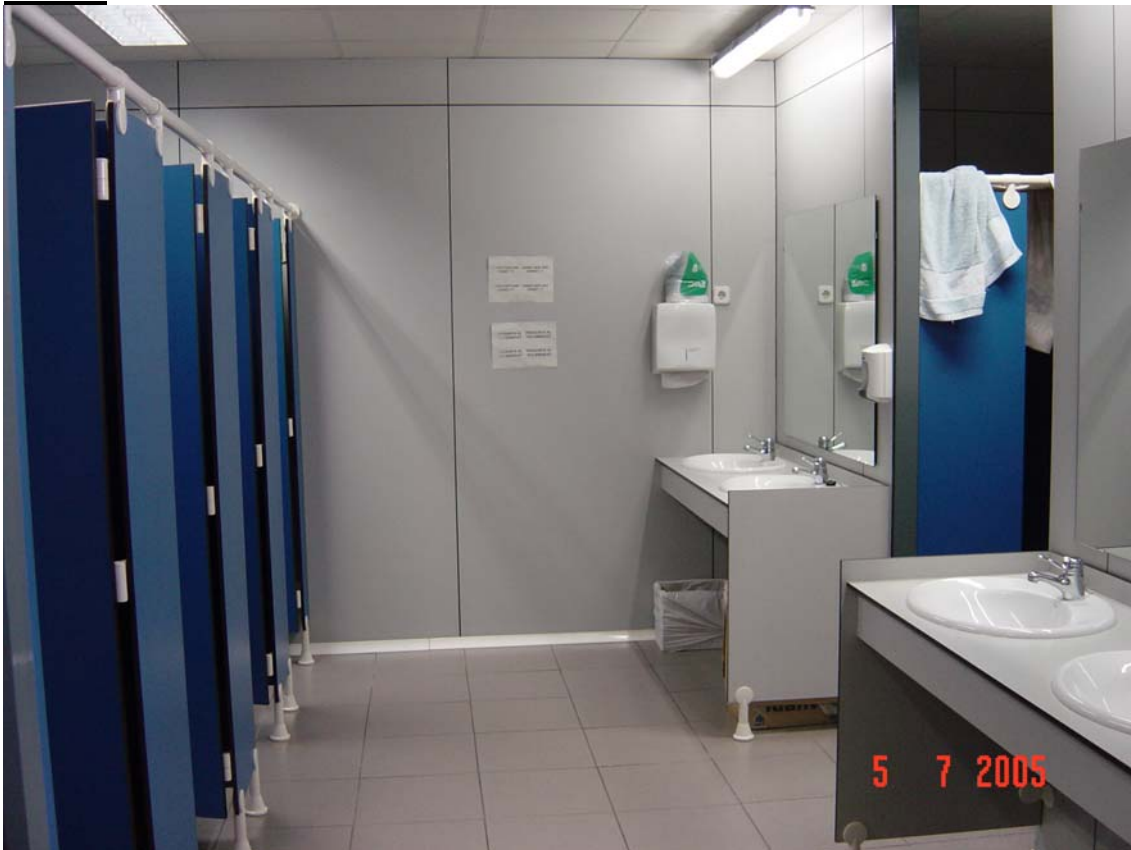
**Foto 14**

Lavabos i dutxes sense ventilació

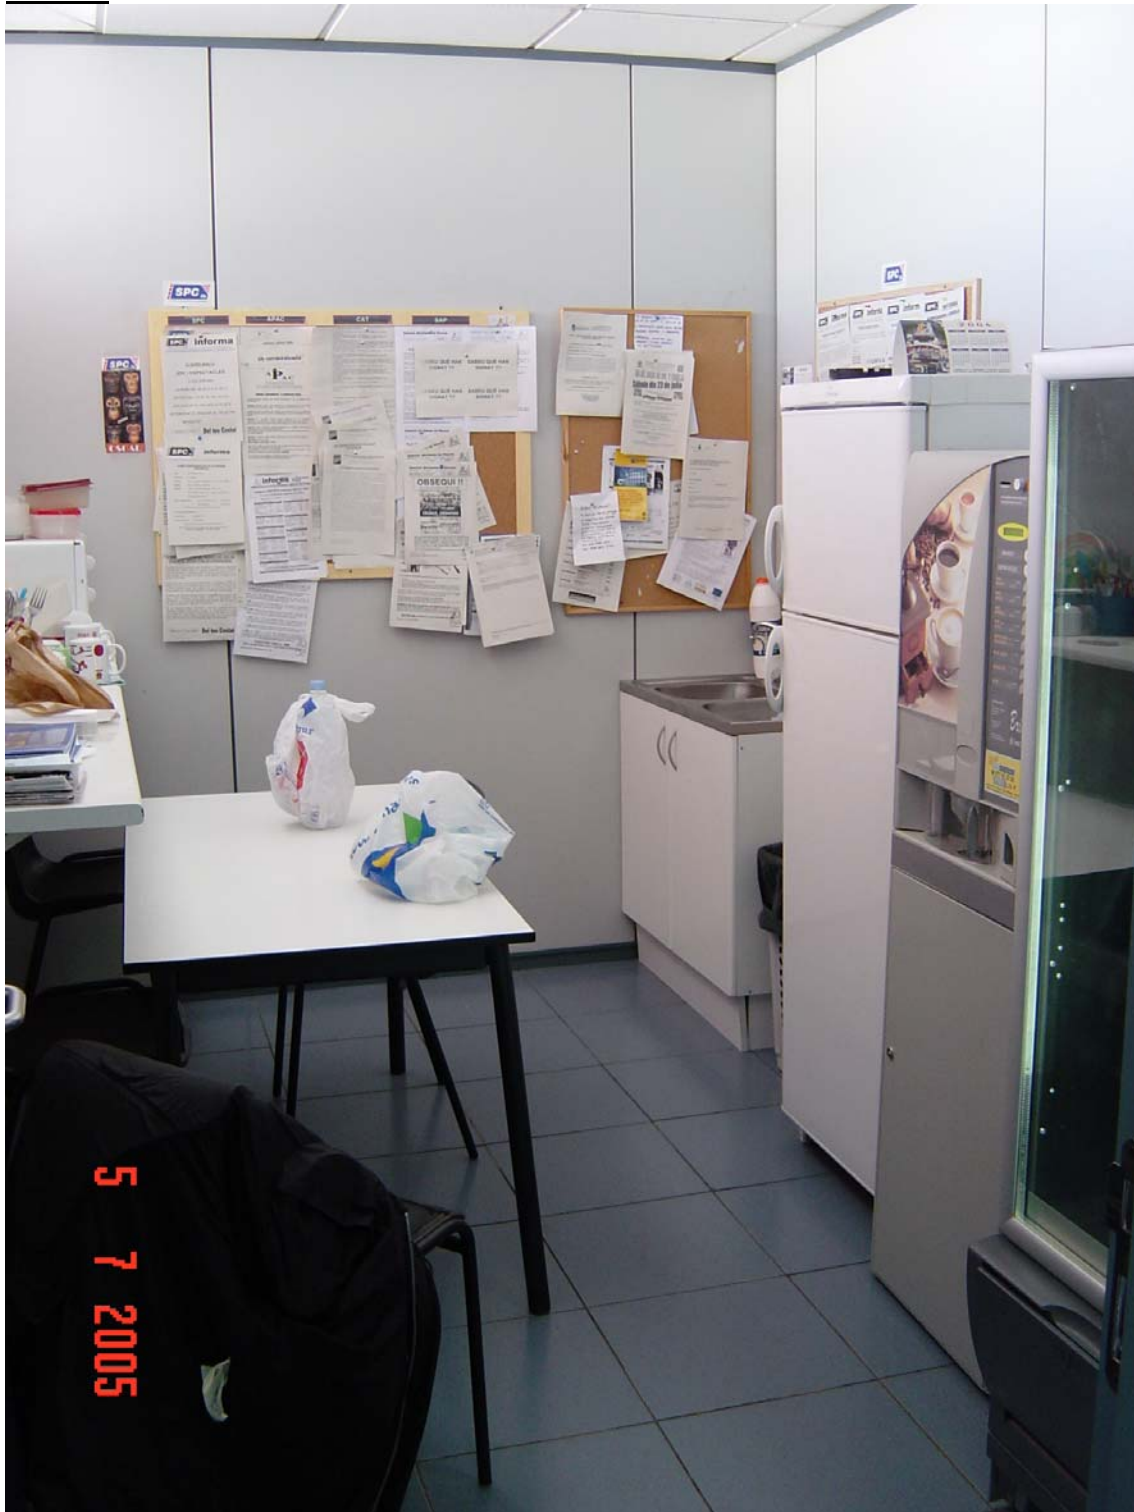
**Foto 15**

Menjador petit i sense cap tipus de ventilació a l'exterior
