## **COL·LECTIU AUTÒNOM DE TREBALLADORS** **MOSSOS D'ESQUADRA**

**Assumpte: Deficiències a diverses Comissaries de les Terres de l'Ebre i Camp de Tarragona.**

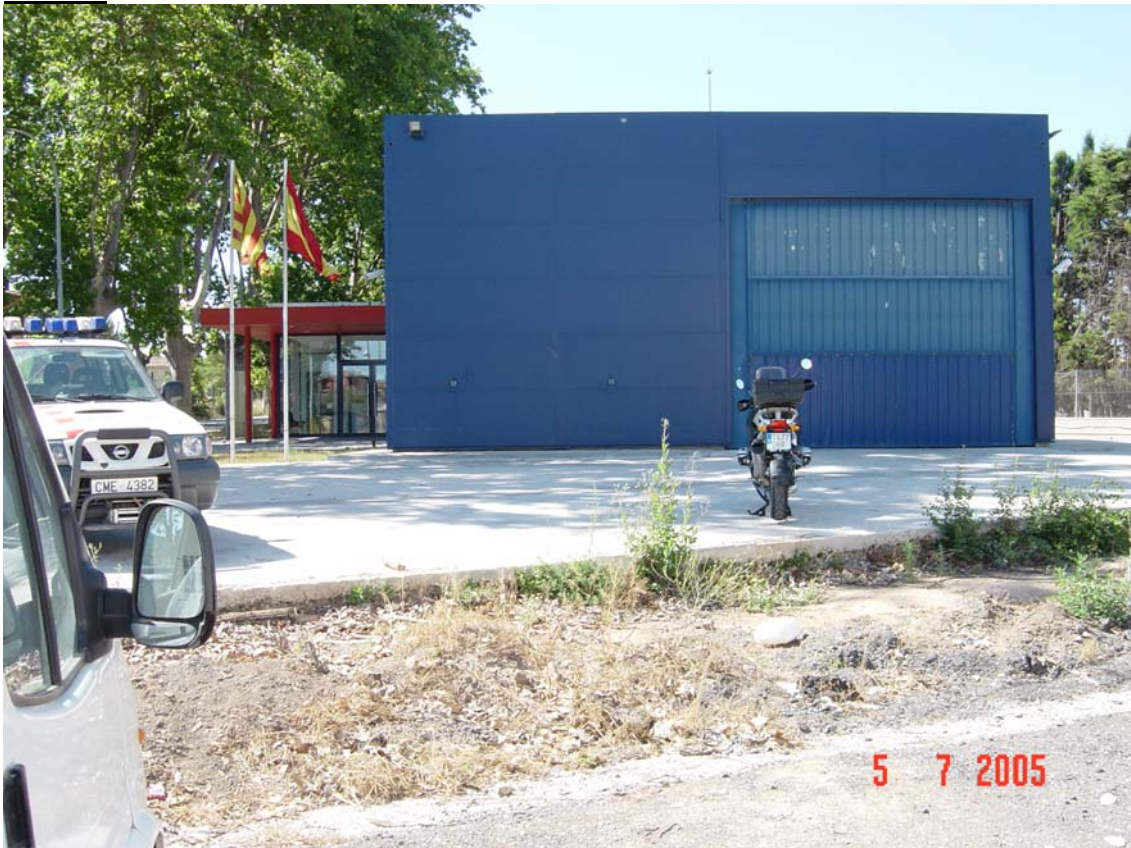
**Foto 16**

Manca de xarxa perimetral, per tant, cap tipus de seguretat.

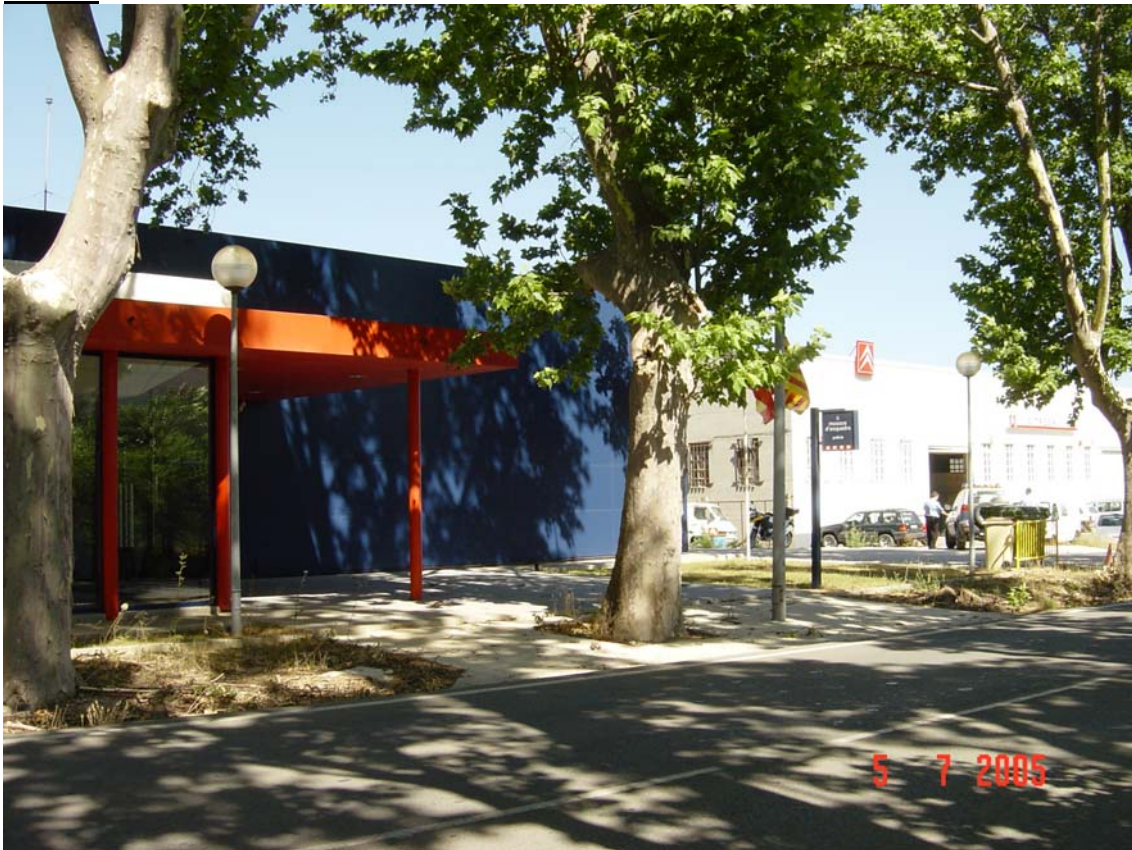
**Foto17**

Manca de xarxa perimetral

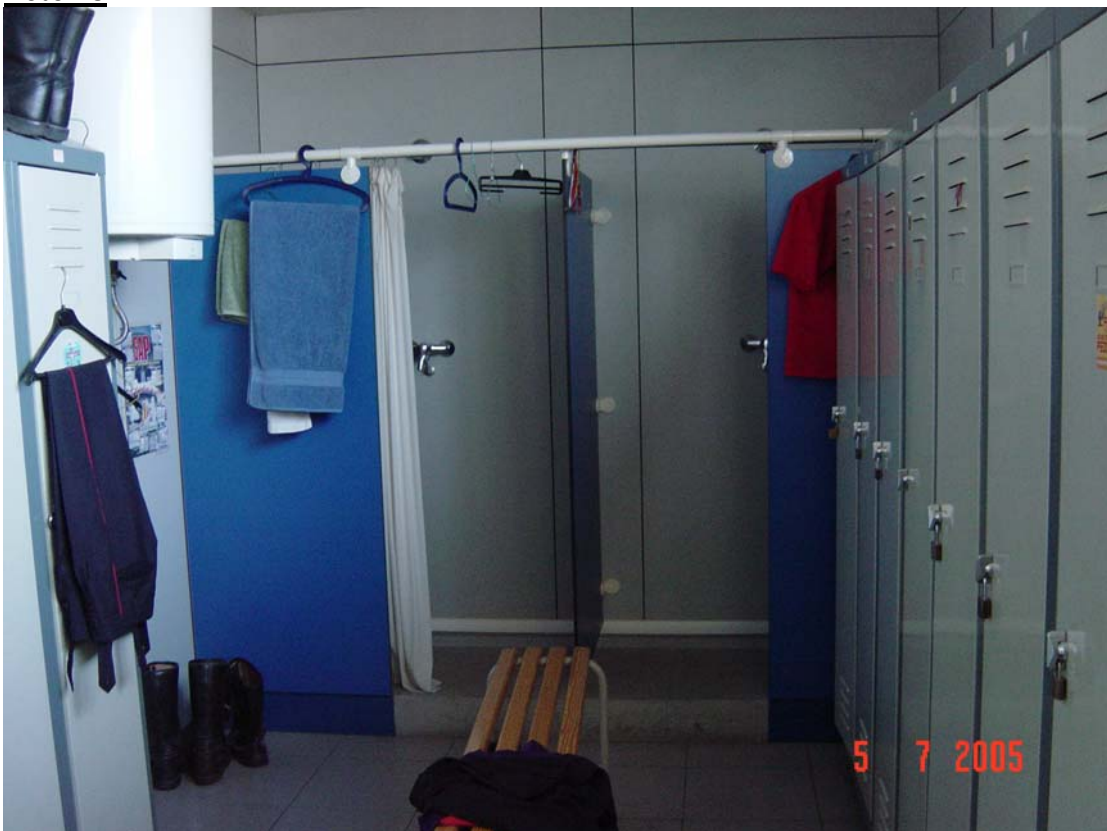
**Foto 18**

Mala ubicació de les dutxes

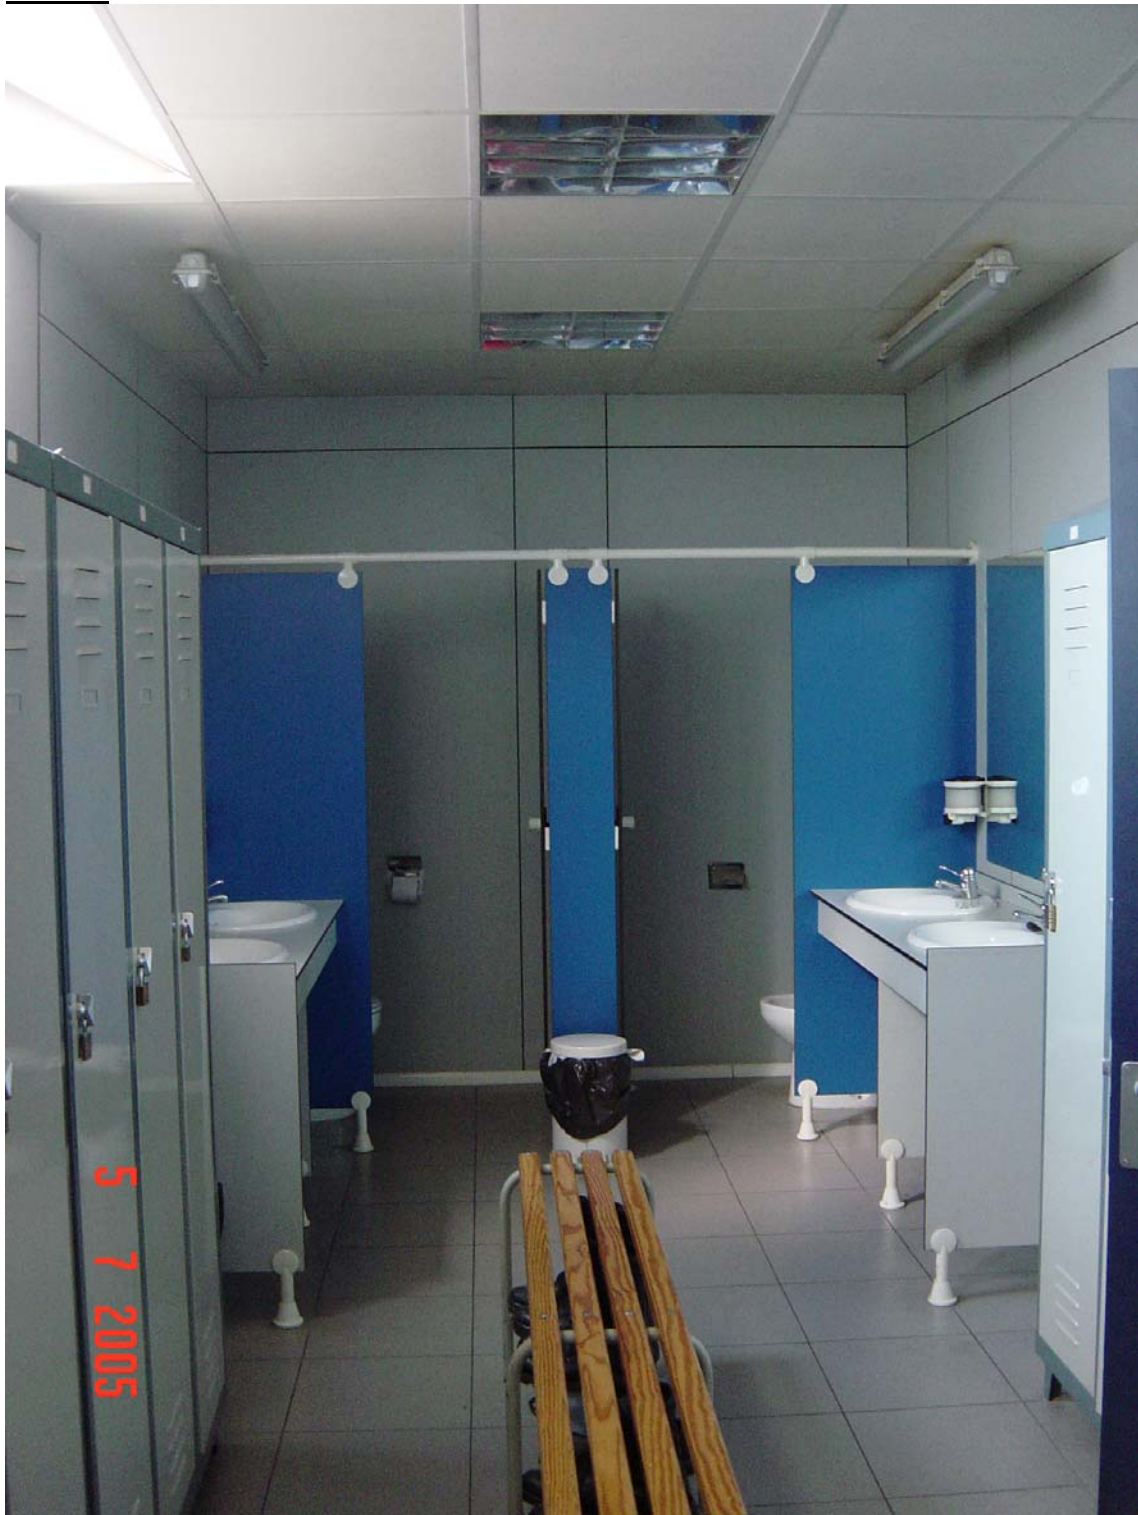
**Foto 19**

Ubicació inadequada dels lavabos

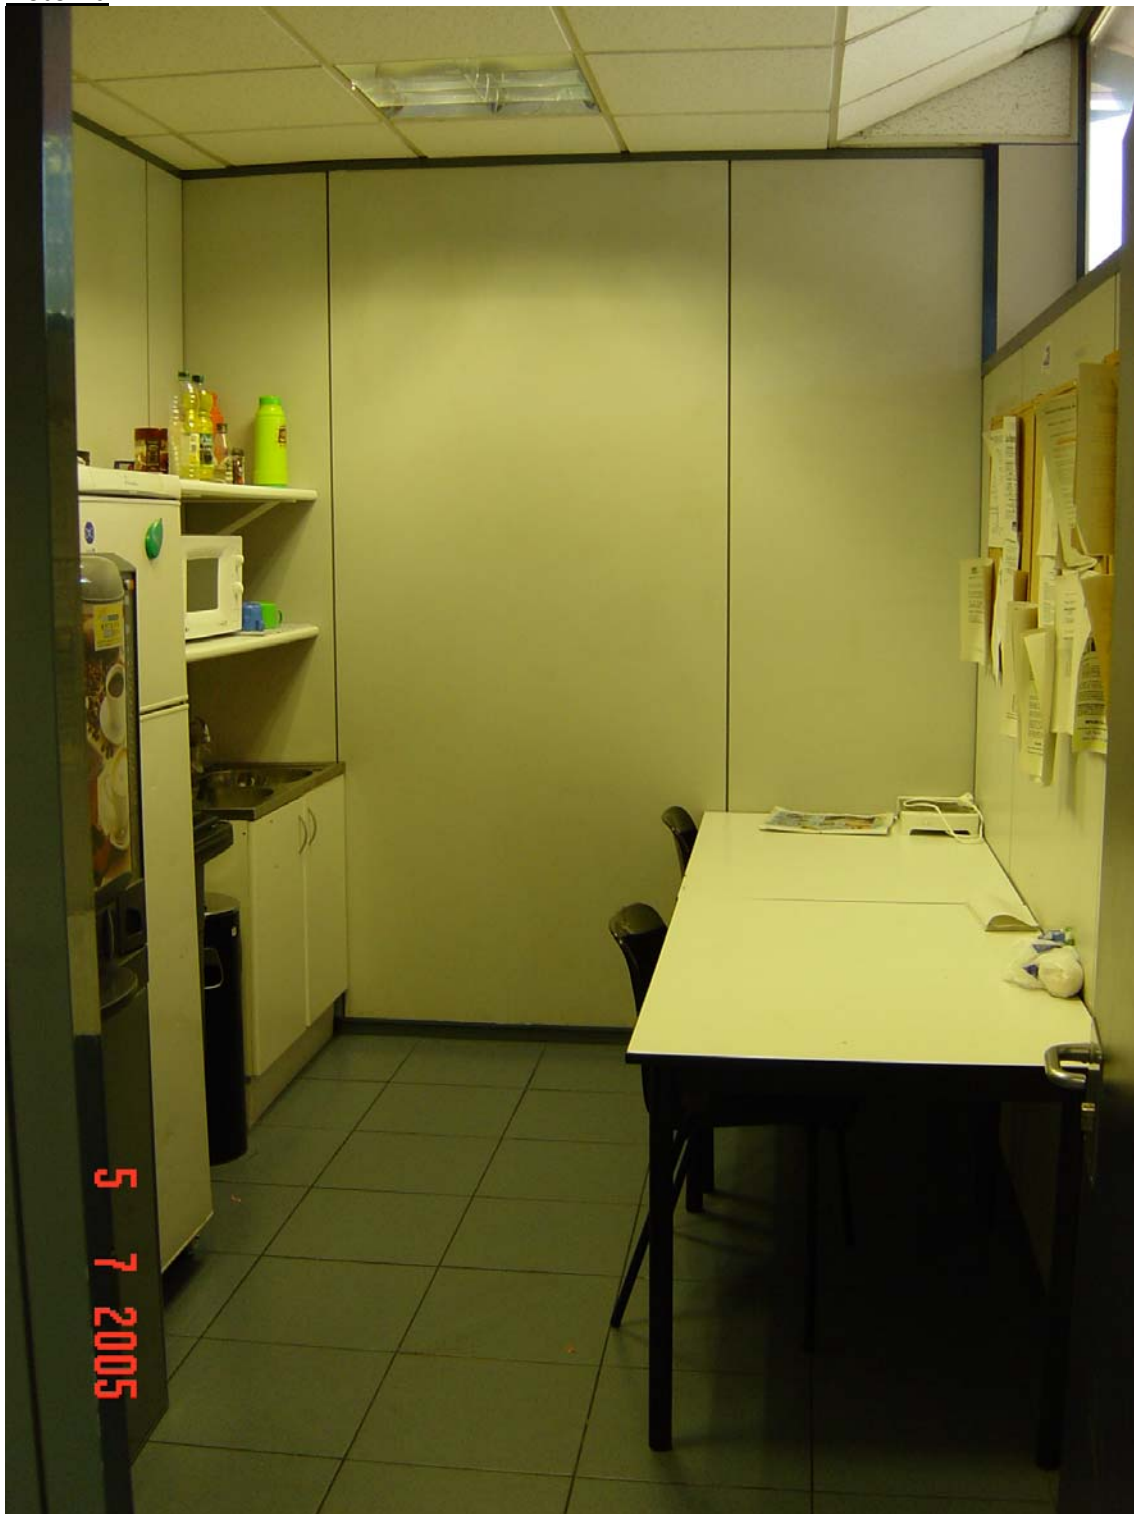
Foto 20

Menjador molt petit i sense cap tipus de ventilació

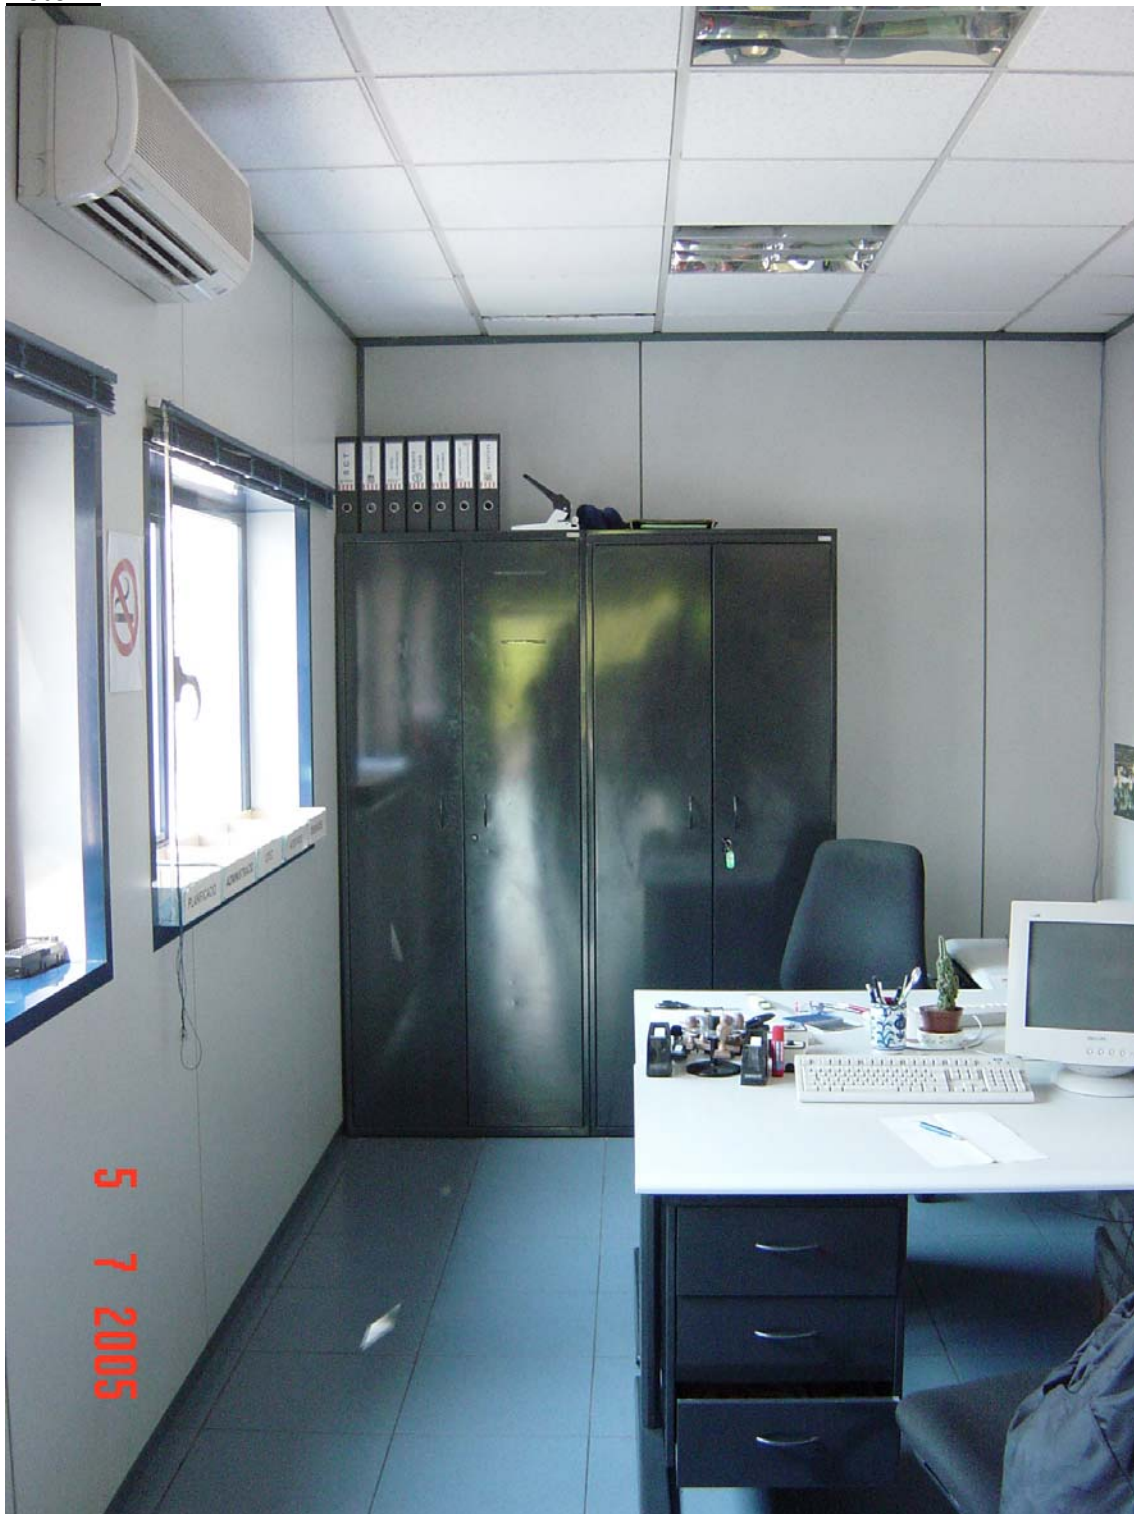
**Foto21**

La ubicació de l'aire condicionat és perjudicial per als agents

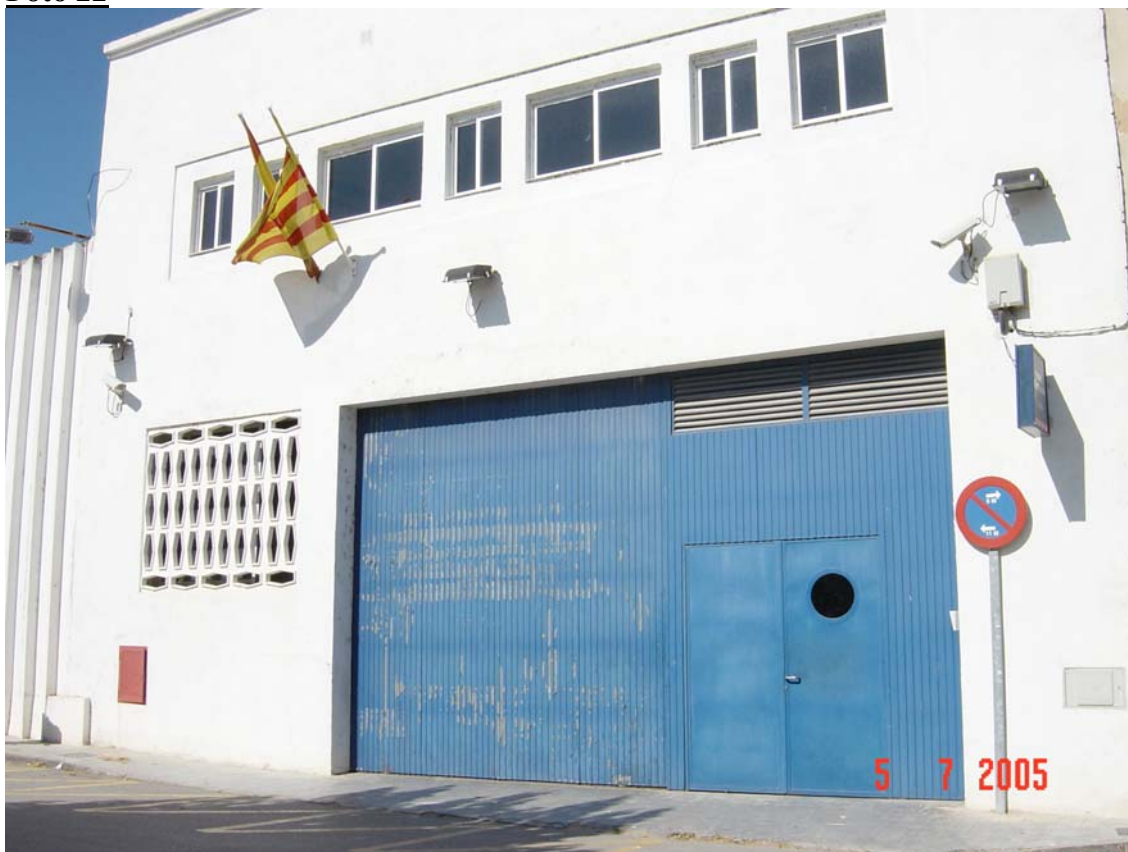
**Foto 22**

Entrada principal de comissaria inadequada

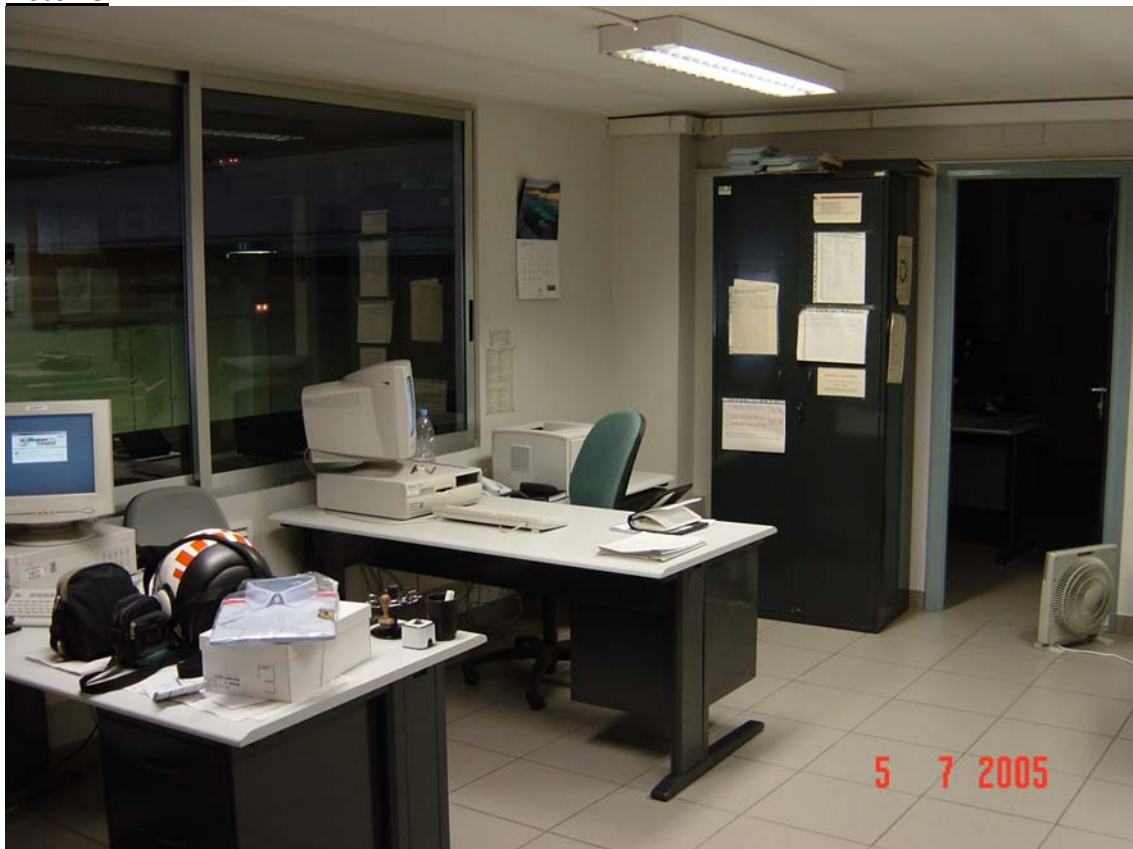
**Foto 23**

Dependències sense llum natural ni ventilació a l'exterior

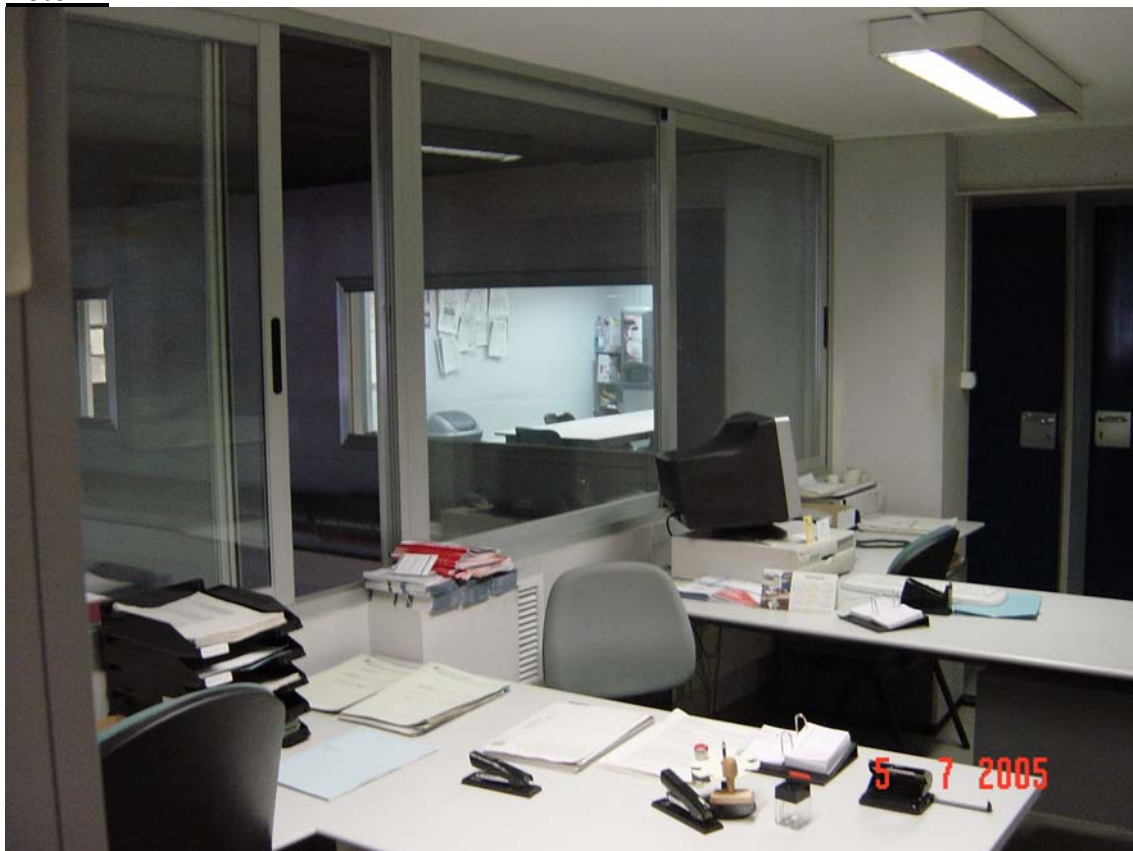
**Foto 24**

Dependències sense llum natural ni ventilació a l'exterior

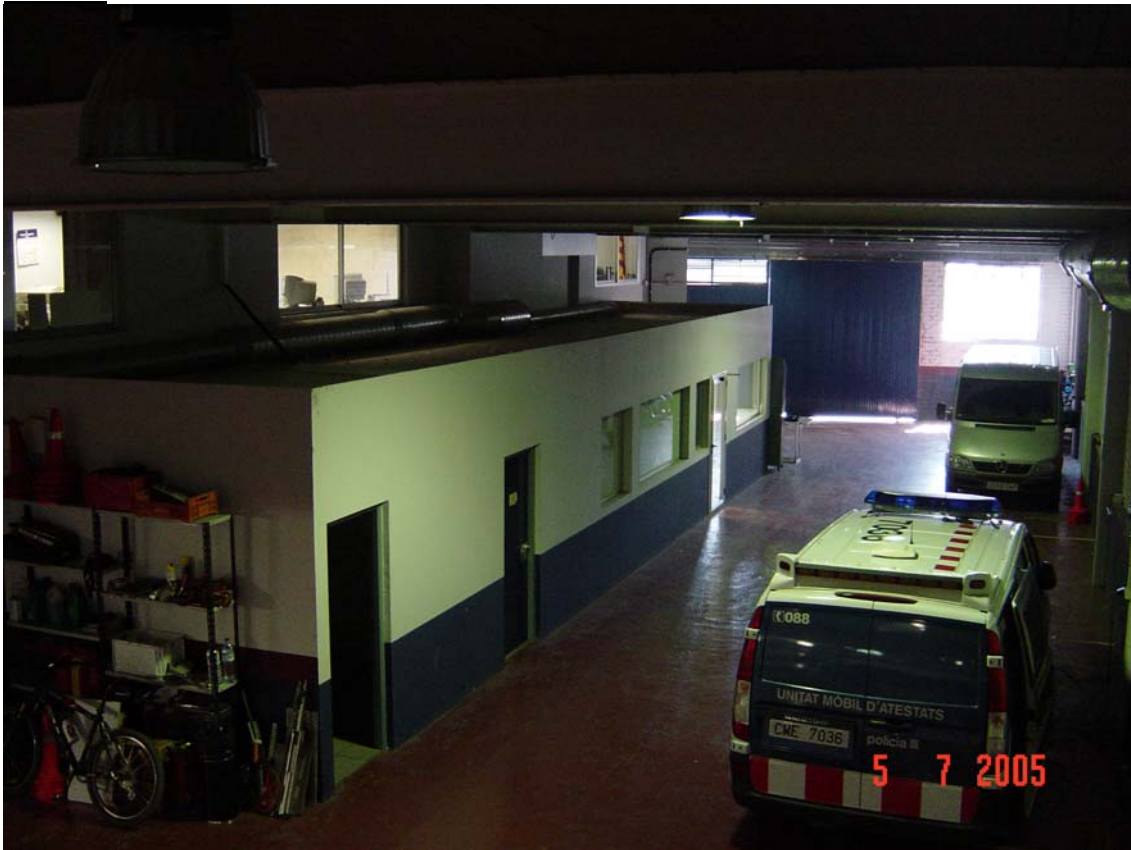
**Foto 25**

Dependències sense llum natural ni ventilació a l'exterior i amb barreres arquitectòniques

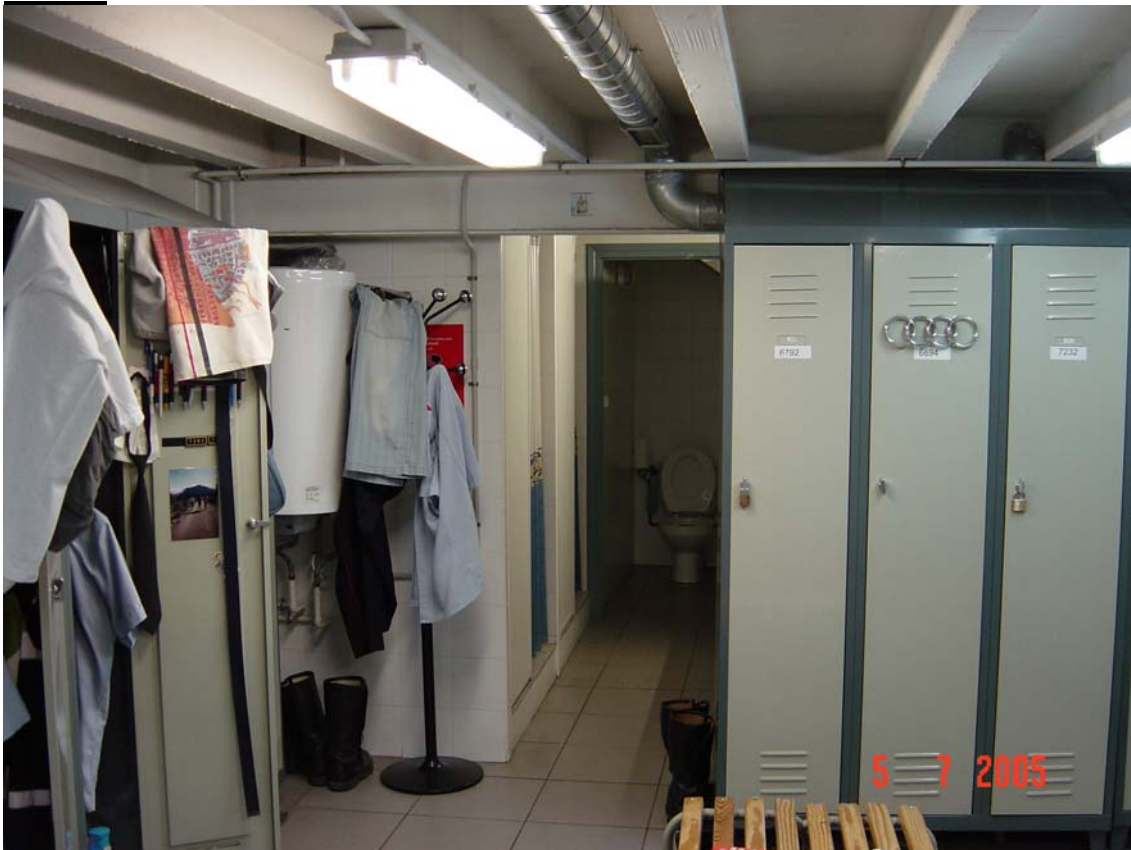
**Foto 26**

Vestidors petits i sense ventilació

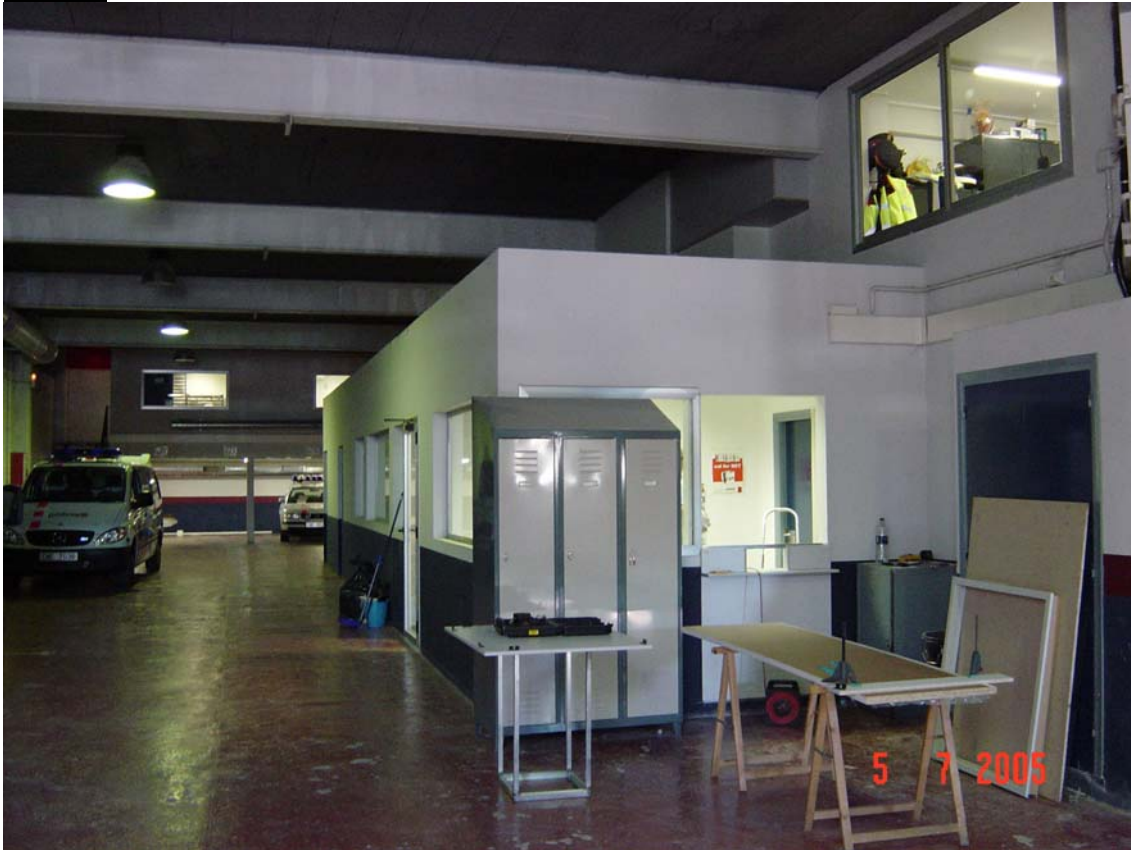
Foto 27

Dependències amb barreres arquitectòniques, sense ventilació exterior ni llum natural

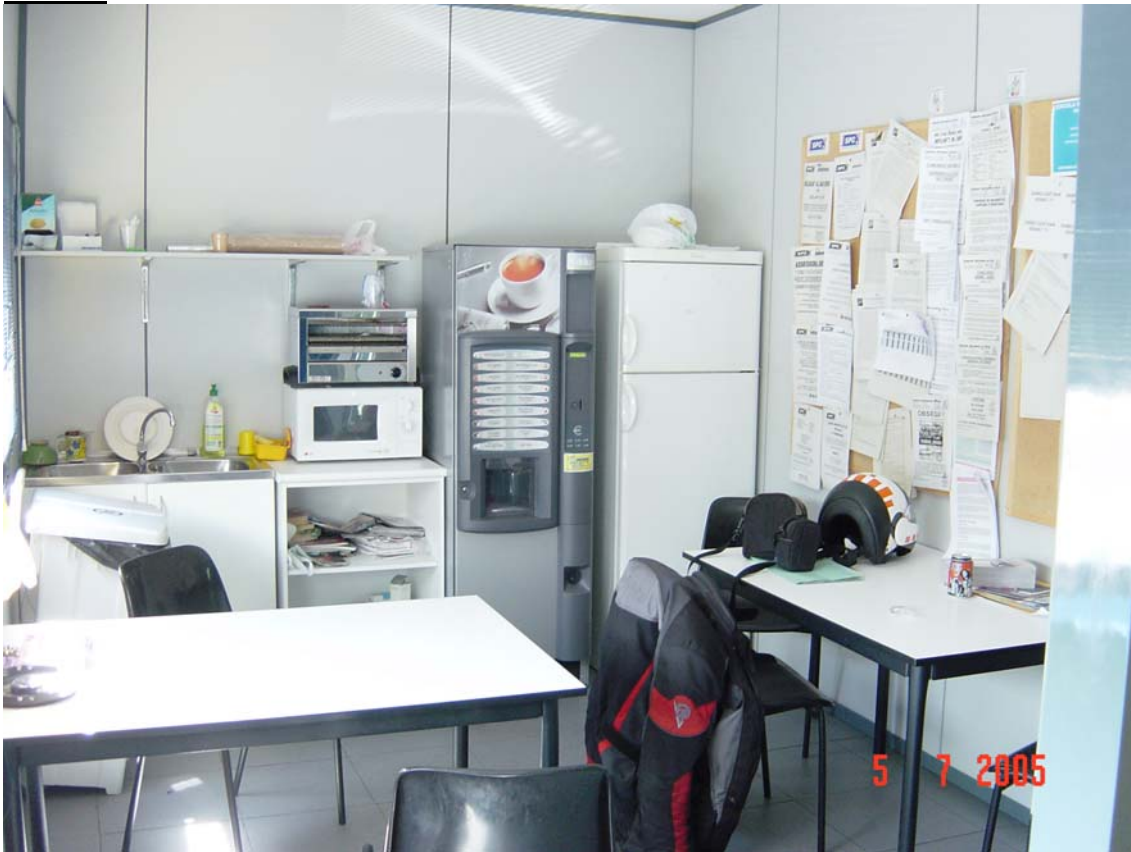
**Foto 28**

Menjador petit

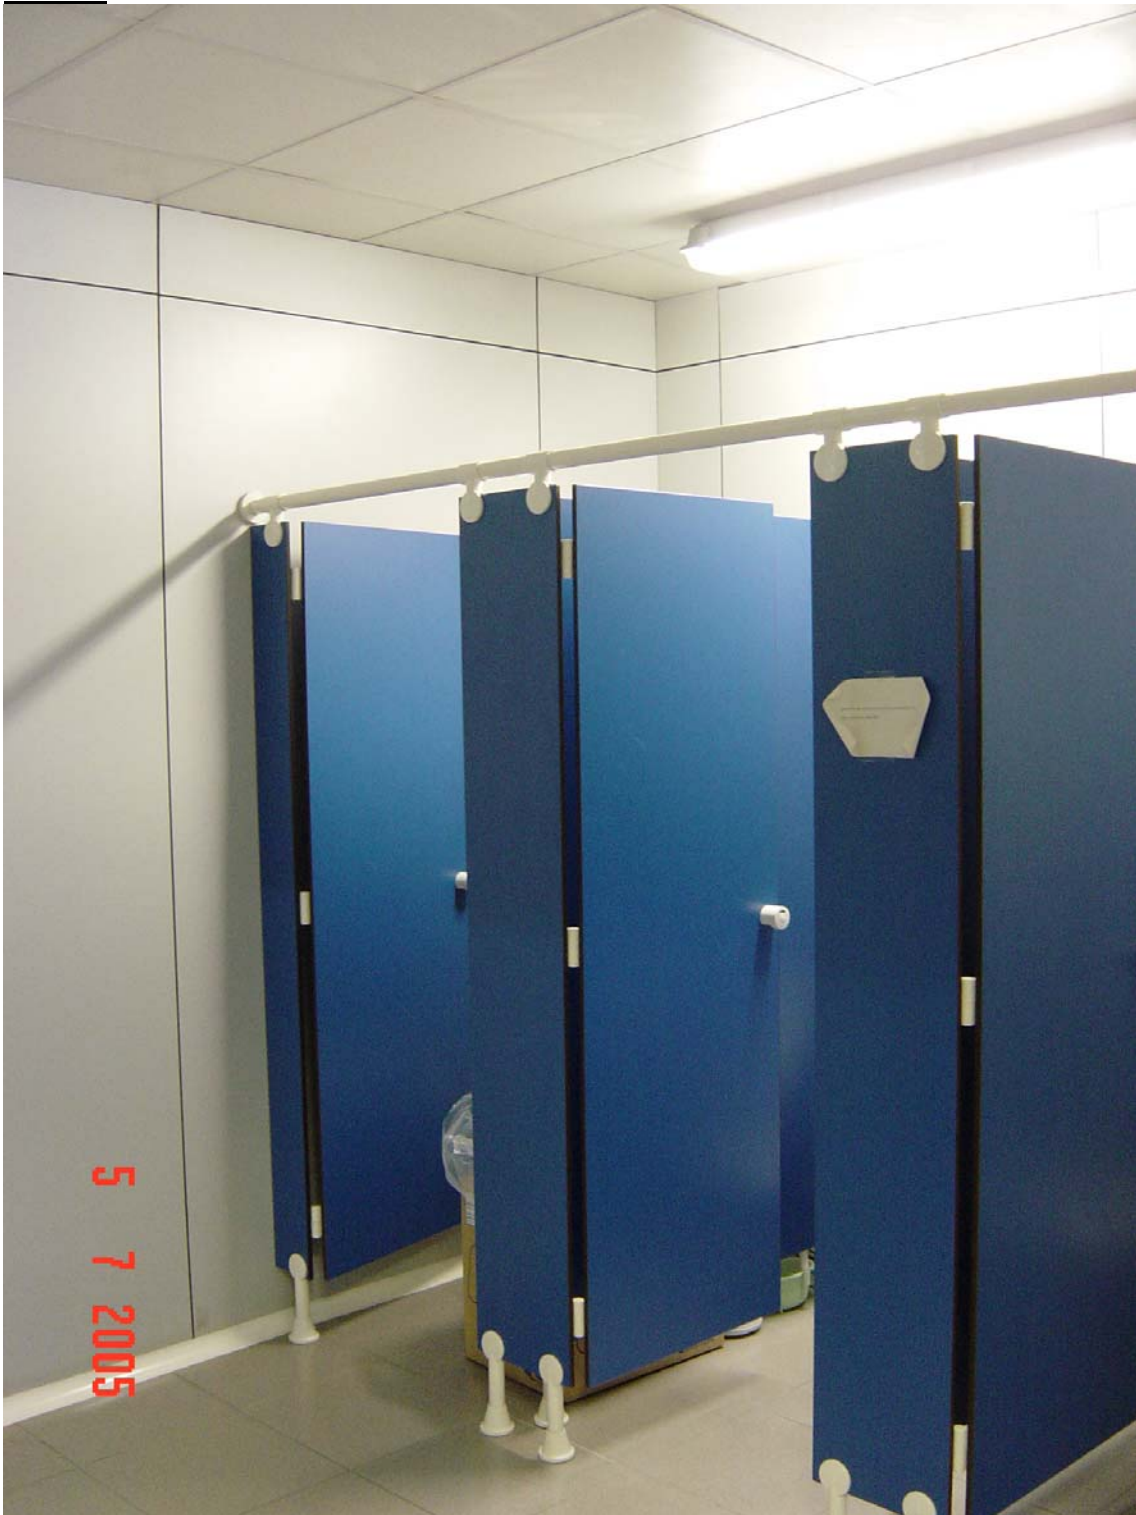
**Foto 29**

Lavabos sense ventilació

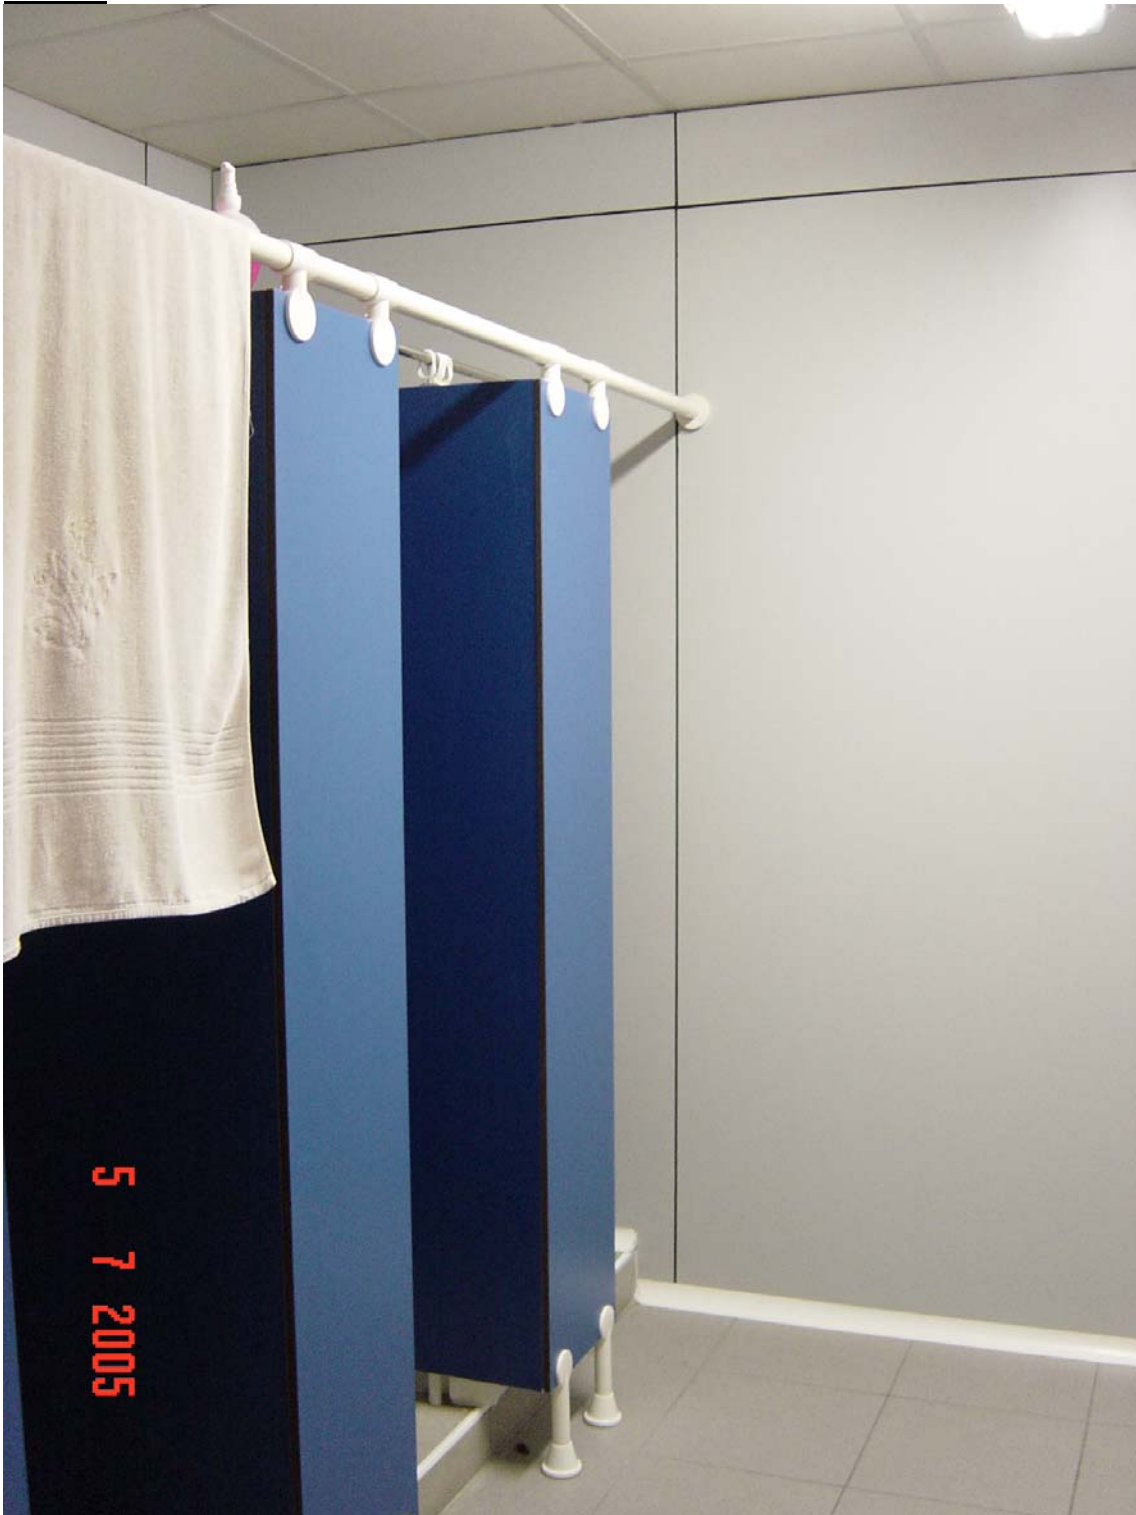
**Foto 30**

Dutxes sense ventilació

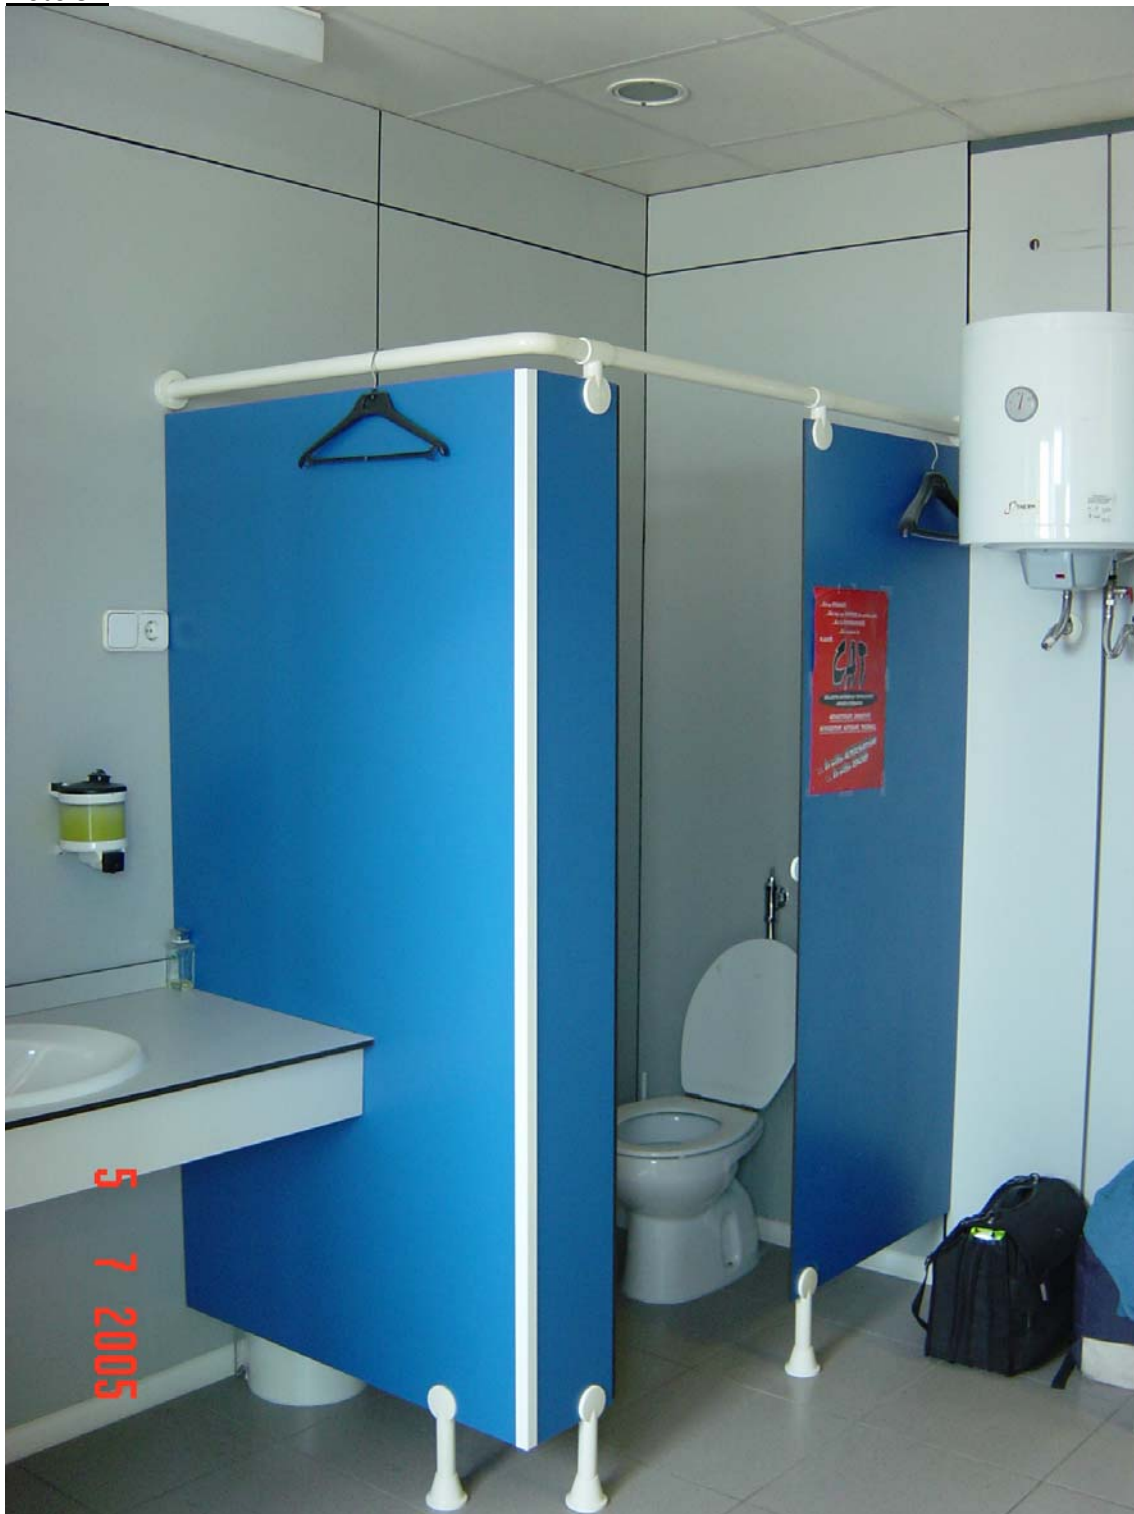
**Foto 31**

Lavabo de dones sense ventilació
