Número: 0260E/43891/2008  
Data: 15/12/2008 10:57:02

**ASSUMPTE:** INFORME DELS DELEGATS DE PREVENCIÓ DEL COL·LECTIU AUTÒNOM DE TREBALLADORS (CAT) SOBRE LA IDENTIFICACIÓ DE RISCOS LABORALS A LES DEPENDÈNCIES DEL SERVEI DE VIGILÀNCIA DEL COS DE MOSSOS D'ESQUADRA DELS CENTRES PENITENCIARIS DE CAN BRIANS 1 I CAN BRIANS 2.

**CP CAN BRIANS 1**

## **CP CAN BRIANS 2**

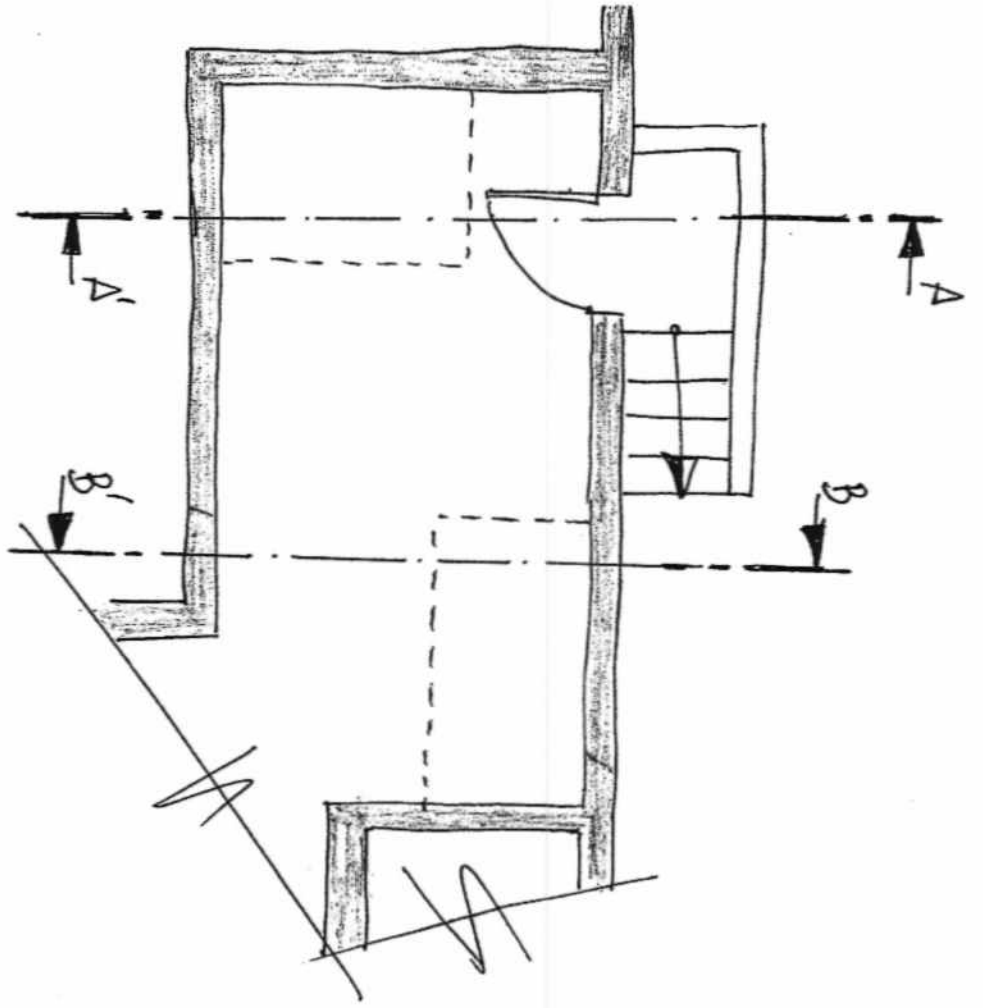
ACCÉS PRINCIPAL CHE  
 CAM BRIANIS 2

El Centre penitenciari disposa d'una garita principal pel control d'accessos amb les deficiències següents:

Al costat de la garita principal hi ha un solar amb una cota més elevada fàcilment accessible i sense restriccions de pas. El servei de vigilància de la garita és vulnerable a qualsevol acció.

Sol·licitem actuar sobre aquest solar per impedir el lliure accés.

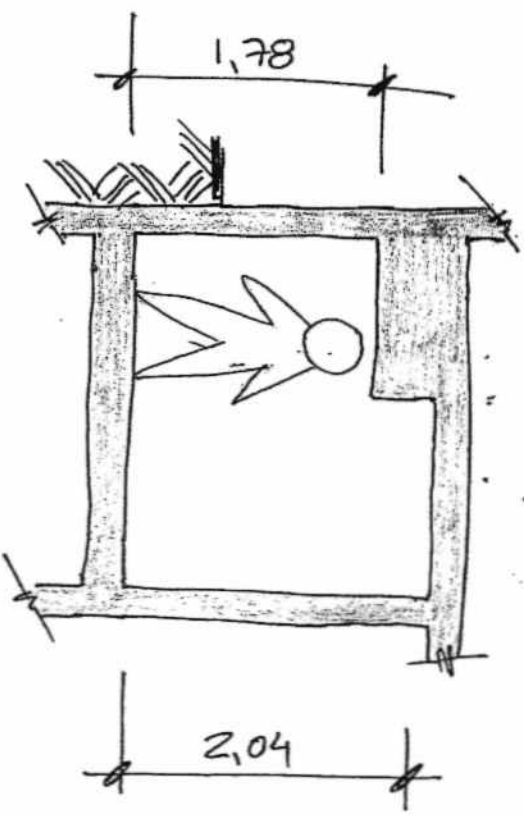
VISTA B-B''

El Cos de Guàrdia té una avantsala a l'entrada. Aquesta dependència de planta rectangular d'uns 16 m<sup>2</sup> i disposa d'una alçada màxima de sostre a terra de 2,06 m.

Al sostre d'aquesta dependència hi ha dos calaixos d'obra, un a cada extrem de la dependència per protegir instal·lacions de serveis existents. Aquest calaixos redueixen l'alçada del sostre al terra a 1,61 m i 1,78 m respectivament.

Aquesta dependència de pas no compleix amb els mínims de 2,5 m exigibles segons el RD 486/1997.

Sol·licitem una solució al problema existent que compleixi amb la normativa.
