Sra. Anna M. Pintó i Piera
Subdirectora general de Recursos Humans
Direcció General de la Policia**ASSUMPTE: Deficiències a la Unitat d'Investigació. ABP Vic.**

El passat dia 24 de març, els delegats del CAT vàrem visitar la comissaria de Vic per tal de recollir les deficiències i necessitats de la Unitat d'Investigació que li enumerem a continuació:

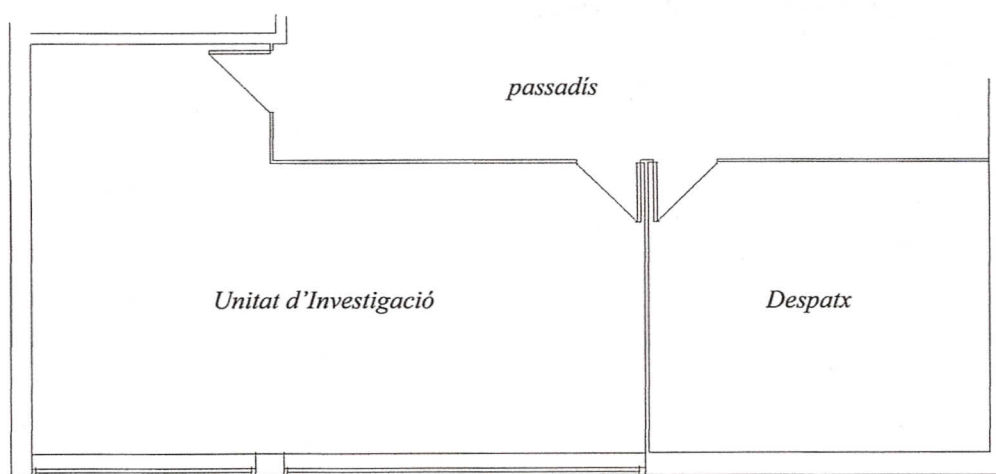
**Actual distribució**

1. **Manca d'espai físic.** La dependència de la UI és de 45,41m². La superfície lliure és de 28,61m² i el volum lliure 74,38 m³. El número de llocs de treball són 8.

El RD 486/97 sobre disposicions mínimes dels llocs de treball, els metres cúbics lliures per treballador no es compleixen.

Proposem una ampliació de la dependència i una nova distribució dels llocs de treball.

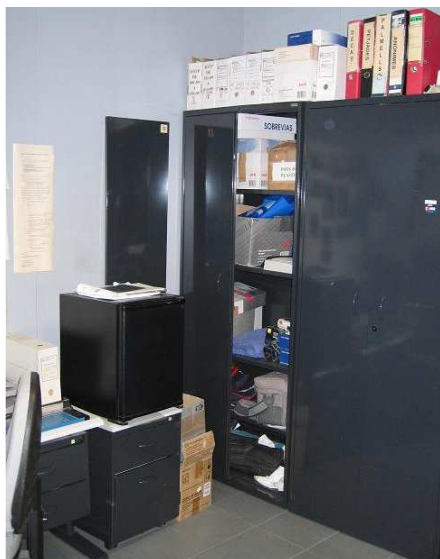
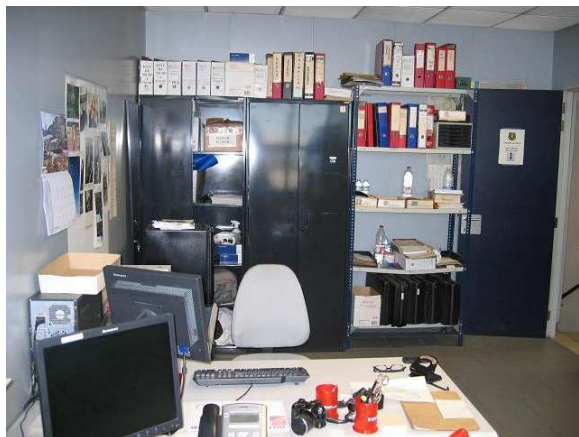
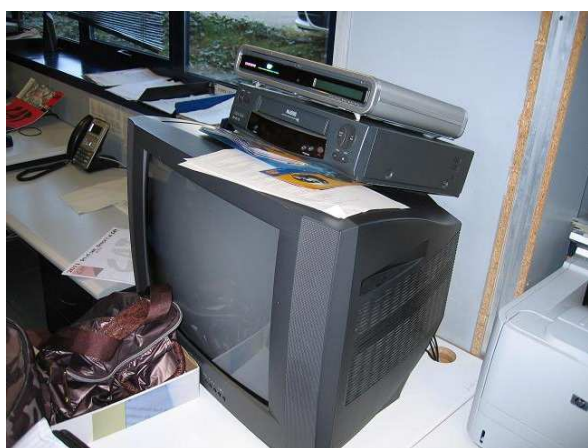
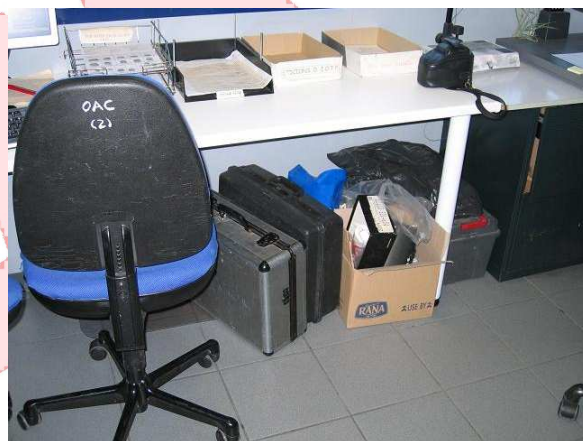
2. **Ordre.** La manca d'espai limita la possibilitat d'ubicar, emmagatzemar i arxivar els materials i aparells necessaris.
Proposem l'ampliació de la dependència i una nova distribució dels llocs de treball actuals.

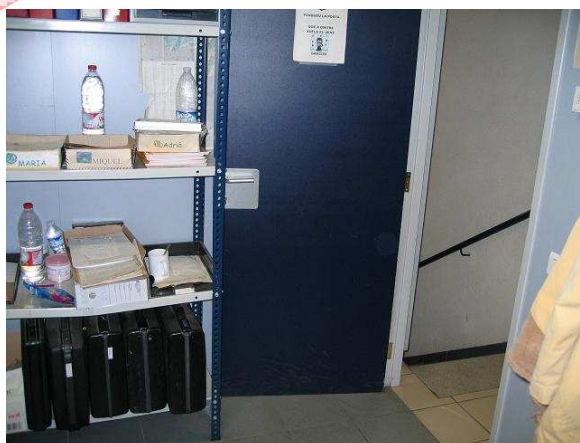
3. **Prestatgeria.** És insuficient i l'existent està en mal estat i sense fixar.
Proposem l'ampliació de la dependència per ubicar més prestatgeries complint amb els requisits de seguretat.

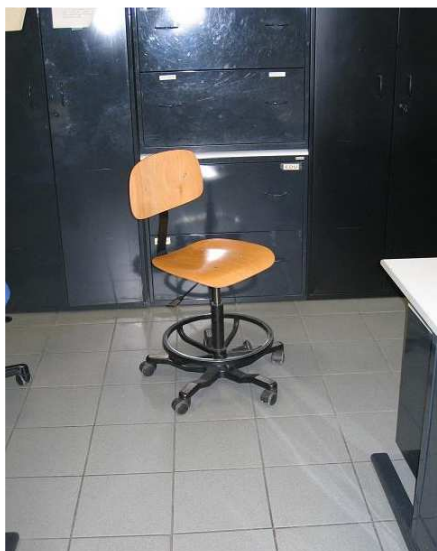
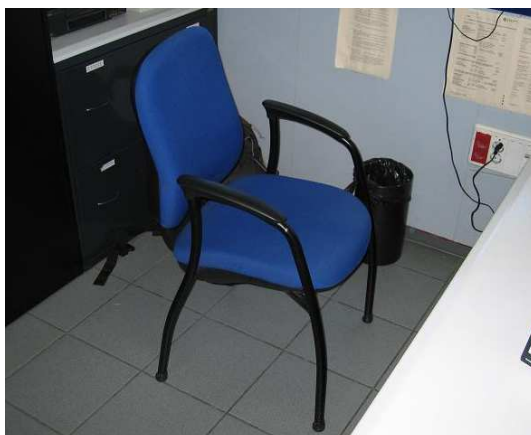
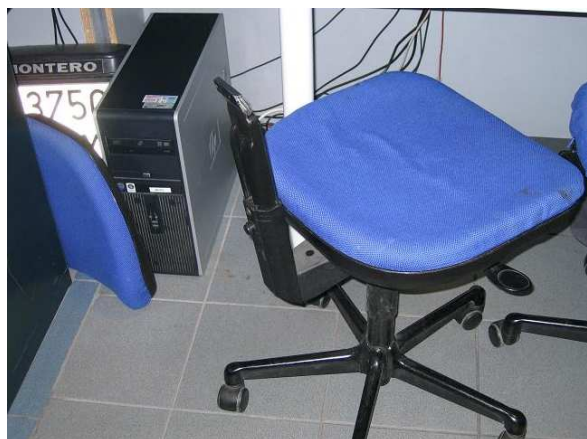
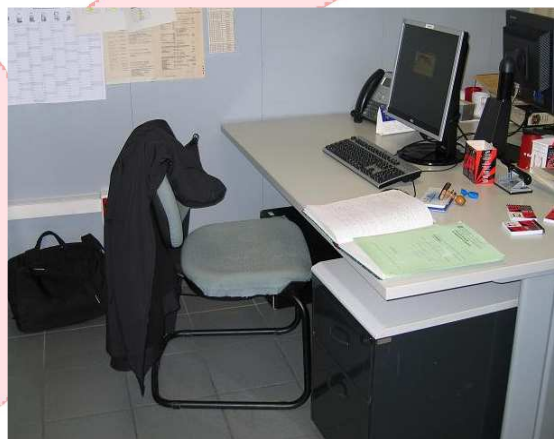
4. **Cadires.** Alguna de les cadires de la dependència no reuneixen les condicions ergonòmiques requerides o estan defectuoses. Proposem la renovació del mobiliari.

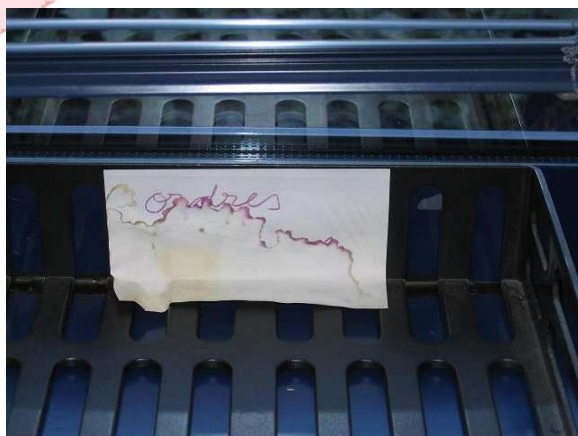
5. **Filtracions d'aigua per les finestres.** És una incidència que es va intentar reparar però continua la deficiència. Aquestes filtracions han afectat documentació i posen en risc els usuaris que utilitzen els aparells elèctrics. Proposem la reparació urgent.

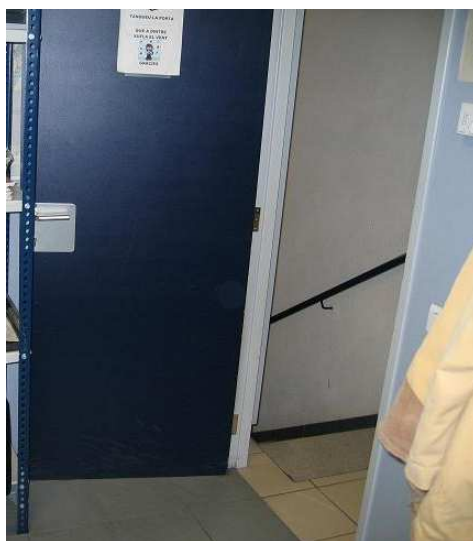
6. **Condicions ambientals.** Per accedir a la Unitat d'Investigació es realitza per una porta pròxima a les escales interiors de l'edifici on es genera un excés corrent d'aire. Climatitzar la dependència és complicat degut a la gran superfície envidrada i les fuites provocades per l'obertura de la porta. Proposem l'ampliació de la dependència i l'accés per una altra porta que disposi de molla de tancament.

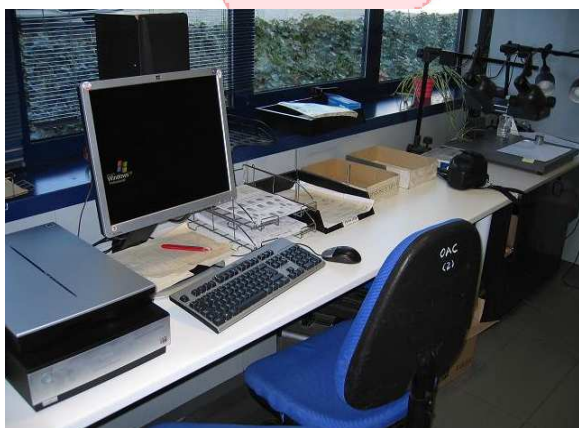
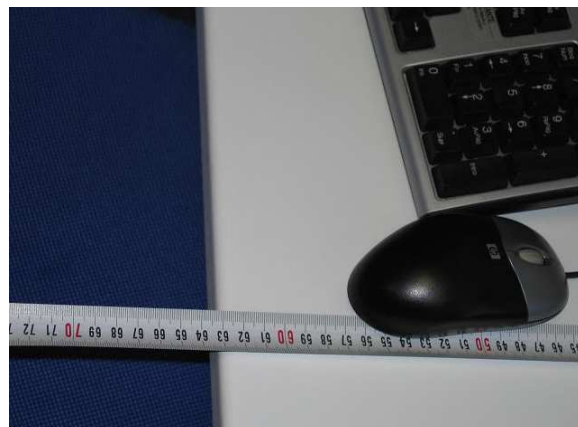
7. **Lloc de treball de dactiloscòpia.** Identifiquem que no hi ha la distància visual òptima entre el treballador i la pantalla de visualització. La posició ergonòmica és incorrecte per treballar degut a què l'amplada de la taula de treball és de 63 cm, ubica la PVD, el teclat de l'ordinador, el ratolí, documents, les safates i material accessori, sense espai per les tasques pròpies de l'especialitat. Tanmateix, la PVD no està perpendicular a les finestres, la qual cosa provoca enlluernaments i reflexes que no s'atenuen amb les cortines actuals. S'incompleix el RD 488/97 sobre els treballs amb pantalles de visualització.

Els treballadors informen que les tasques de dactiloscòpia no estan exemptes dels alts nivells de soroll generats a la dependència i per on circulen molts treballadors que dificulten la concentració. Així com els problemes de climatització provocats per l'existència de l'escala interior contigua on es generen corrents d'aire.

Proposem l'ampliació de la dependència i una nova ubicació del lloc de treball de dactiloscòpia amb les condicions mínimes del lloc de treball.

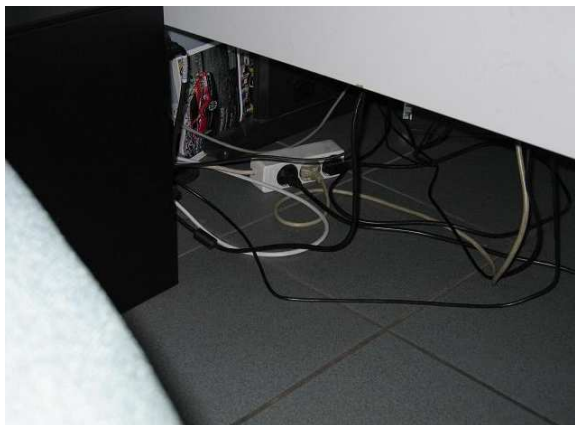
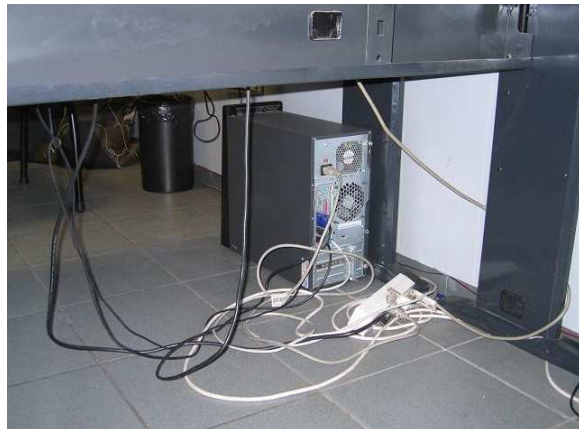
8. **Cablejat.** El cablejat elèctric està pel terra exposat a cops i humitats.
Proposem canalitzar el cablejat
