## COL·LECTIU AUTÒNOM DE TREBALLADORS MOSSOS D'ESQUADRA

### Deficiències arranjades!!!

**ASSUMPTE: Deficiències a l'ABP L'Hospitalet de Llobregat**

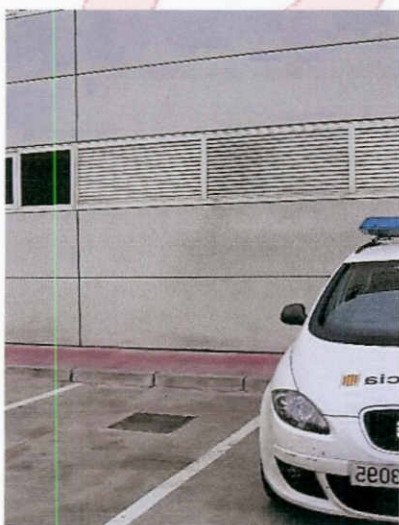
foto1

- **Extracció de l'aire de garjoles.** La boca exterior d'evacuació de l'aire viciat provinent de les garjoles és expulsat a través d'un registre col·locat a una de les façanes de la comissaria a una alçada de 1,70 metres del nivell de la vorera. L'expulsió d'aire viciat va acompanyat de partícules i males olors. Com es pot comprovar a les fotografies, el registre està dirigit de forma que incideix sobre els companys/es que passen per sota. La brutícia detectada pot estar motivada per la manca de manteniment del sistema de ventilació, i les males olors provenen de l'àrea de custòdia de detinguts.

Registre ventilació

Sol·licitem revisin el manteniment del sistema de ventilació de garjoles i es modifiqui la boca d'extracció de la façana.

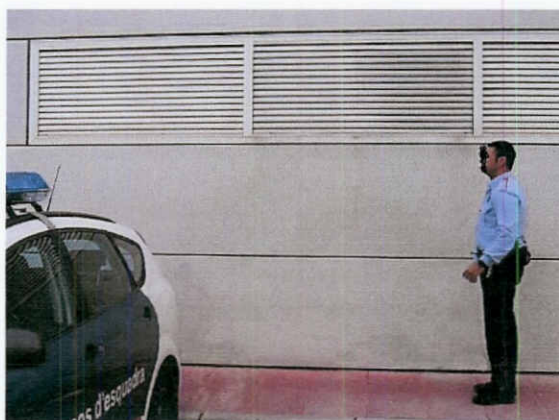
foto 2

Registre ventilació

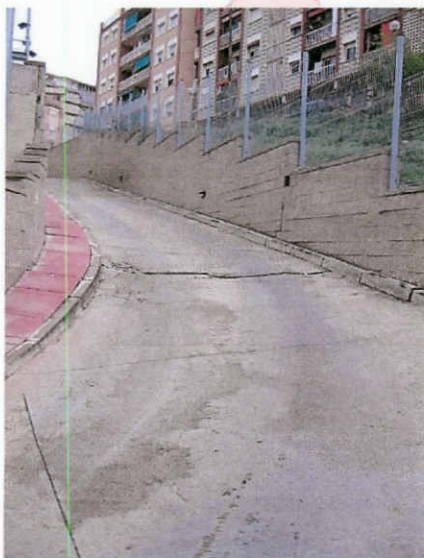
foto 1

- **Extintor àrea de garjoles.** L'aparell no disposa d'una subjecció a la paret.  
Sol·licitem ser penjat a la paret.
- **Rampa de sortida del pàrquing.** El paviment de la rampa de sortida dels pàrquings llisca, sobretot quan està mullat. A més, el revolt inicial de la rampa complica encara més les maniobres de conducció per superar la pujada. Hi ha hagut algun incident al respecte.  
Sol·licitem es repari el paviment per evitar lliscaments.

Paviment rampa

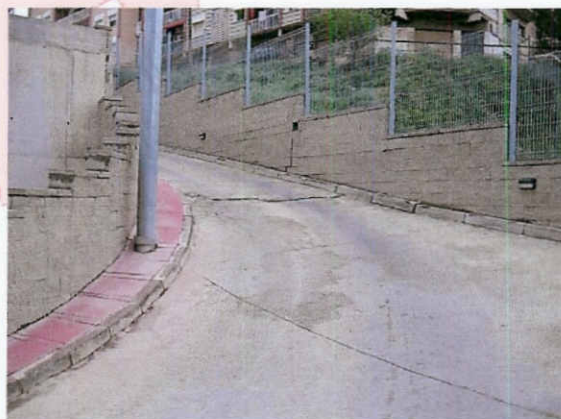
foto 2

Paviment revolt rampa

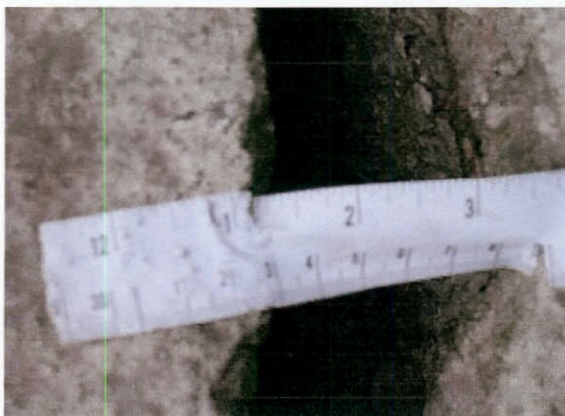
foto 1 (06/05/10)

- **Enfonsament del terreny.** Com vostè deu estar informada, la comissaria de L'Hospitalet va haver de ser evacuada d'urgència com a mesura de seguretat al detectar-se un nou enfonsament del terreny que va afectar a part de l'estructura de l'edifici. Aquesta possibilitat feia dies s'estava augurant després de detectar els testimonis trencats que controlaven el progressiu enfonsament del terreny.

Testimoni 1 trencat

Per sort de tots no hem de lamentar danys personals però aquest fet tant greu és motiu suficient per exigir a la Subdirecció actuacions urgents respecte aquest tema.

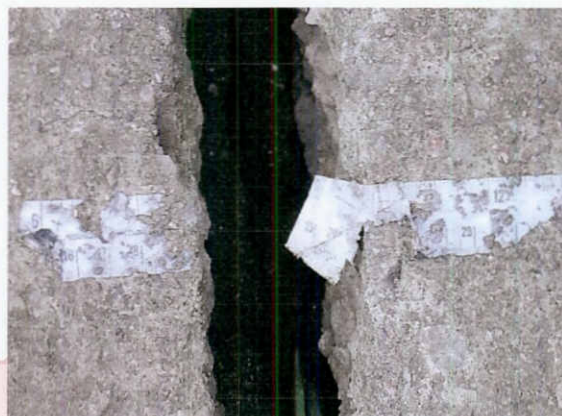
foto 2 (06/05/10)

Testimoni 2 trencat

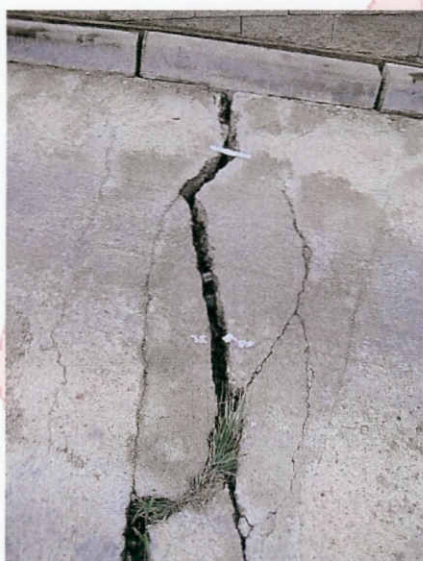
foto 3 (06/05/10)

Testimonis 1 i 2

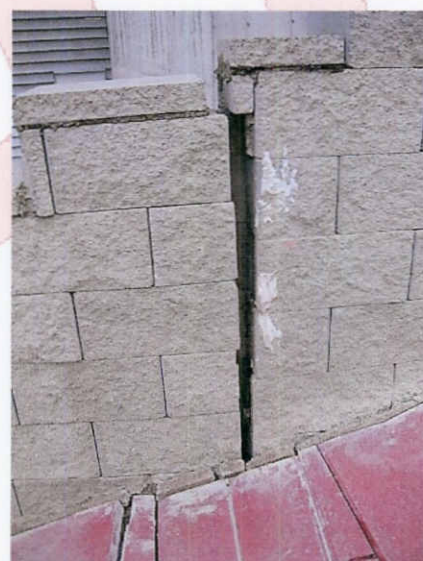
foto 4 (06/05/10)

Testimonis trencats

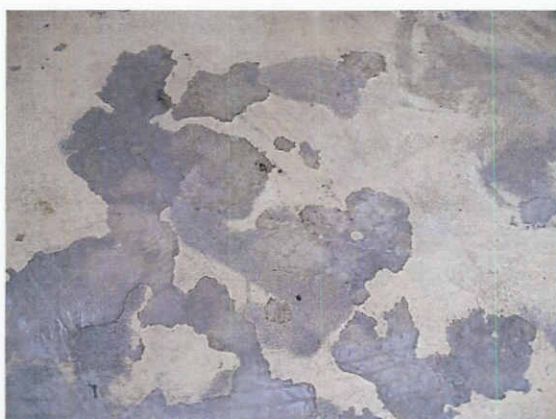
foto 2

- **Paviment del pàrquing -2.** La pintura antilliscant s'ha després i el paviment llisca quan hi ha humitat. Algunes motocicletes han caigut per aquesta causa.

Paviment pàrquing -2

Sol·licitem reparar el paviment per tal d'evitar el lliscament dels vehicles.
