Assumpte: Deficiències ABP Hospitalet de Llobregat

ASSUMPTE: Deficiències a l'ABP L'Hospitalet de Llobregat

Li informem les deficiències detectades pels delegats del CAT a les instal·lacions de la comissaria de L'Hospitalet a la fi de que s'apliquin les mesures correctores urgents.

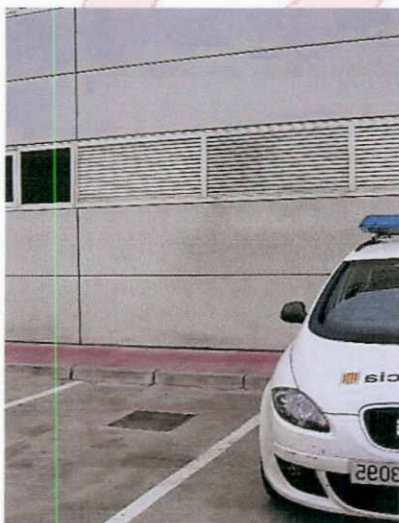
foto1

1.- Extracció d'aire de les garjoles per les reixes de la planta baixa: La reixa d'extracció està situada a la façana posterior on hi ha l'aparcament de cotxes en bateria. Es tracta d'una zona de pas amb poc trànsit de persones i perfectament ventilada. A la fotografia que s'adjunta a l'escrit sindical es veu perfectament com la reixa d'extracció està per damunt de l'alçada de les persones, i, per tant, difícilment pot incidir directament sobre els agents.

- **Extracció de l'aire de garjoles.** La boca exterior d'evacuació de l'aire viciat provinent de les garjoles és expulsat a través d'un registre col·locat a una de les façanes de la comissaria a una alçada de 1,70 metres del nivell de la vorera. L'expulsió d'aire viciat va acompanyat de partícules i males olors. Com es pot comprovar a les fotografies, el registre està dirigit de forma que incideix sobre els companys/es que passen per sota. La brutícia detectada pot estar motivada per la manca de manteniment del sistema de ventilació, i les males olors provenen de l'àrea de custòdia de detinguts.

Registre ventilació

D'altra banda, cal considerar que es tracta d'una renovació d'aire que no té perquè tenir partícules, i les possibles olors s'estan mirant de solucionar amb la reparació dels sifons.

Sol·licitem revisin el manteniment del sistema de ventilació de garjoles i es modifiqui la boca d'extracció de la façana.

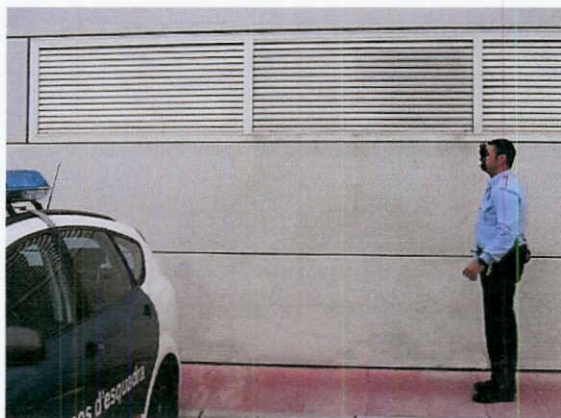
foto 2

Registre ventilació

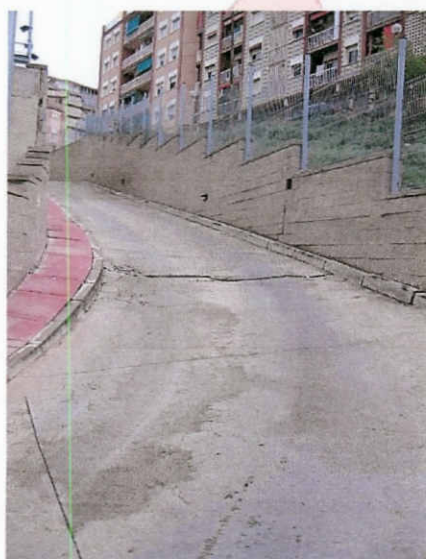
foto 1

- **Extintor àrea de garjoles.** L'aparell no disposa d'una subjecció a la paret.
Sol·licitem ser penjat a la paret.
- **Rampa de sortida del pàrquing.** El paviment de la rampa de sortida dels pàrquings llisca, sobretot quan està mullat. A més, el revolt inicial de la rampa complica encara més les maniobres de conducció per superar la pujada. Hi ha hagut algun incident al respecte.
Sol·licitem es repari el paviment per evitar lliscaments.

Paviment rampa

5.- Rampa de sortida del pàrquing: Durant el mes de març de 2006 es van dur a terme varies actuacions en aquella zona per evitar lliscaments als vehicles que hi circulin. Entre d'altres, es va fer l'abuixardat del paviment exterior de formigó i la pintura de

l'aparcament interior. La zona de la rampa no va ser tractada en aquell moment perquè no existia el problema, però es pot estudiar fer alguna millora per evitar el lliscament dels vehicles tan aviat es resolguin els problemes d'esquerdes que hi ha en aquella zona.

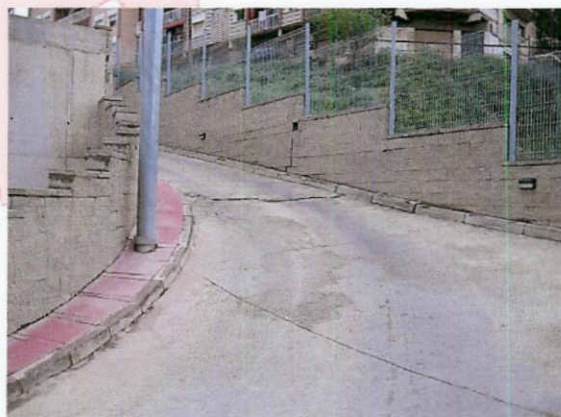
foto 2

Paviment revolt rampa

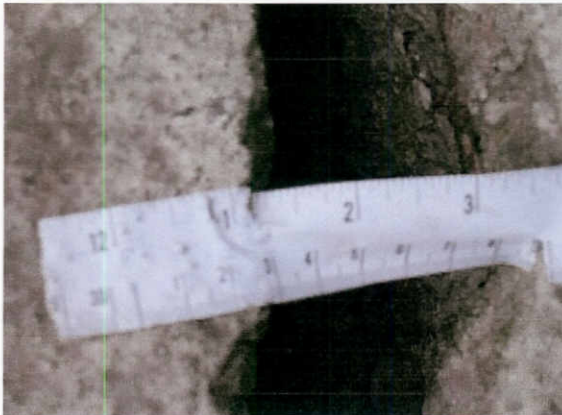
foto 1 (06/05/10)

- **Enfonsament del terreny.** Com vostè deu estar informada, la comissaria de L'Hospitalet va haver de ser evacuada d'urgència com a mesura de seguretat al detectar-se un nou enfonsament del terreny que va afectar a part de l'estructura de l'edifici. Aquesta possibilitat feia dies s'estava augurant després de detectar els testimonis trencats que controlaven el progressiu enfonsament del terreny.

Testimoni 1 trencat

6.- Enfonsament del terreny: Les esquerdes aparegudes a l'exterior de l'edifici ja es van comunicar al Responsable de Planificació i Infraestructures del Departament per a que realitzés les reclamacions oportunes a COPISA, empresa constructora de l'edifici. Actualment, ja s'han fet algunes reparacions i estem pendents d'un informe tècnic de la direcció de l'obra, per tal de valorar la situació i prendre les mesures oportunes.

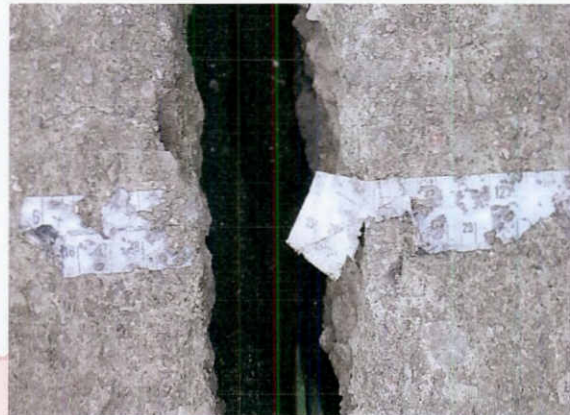
foto 2 (06/05/10)

Testimoni 2 trencat

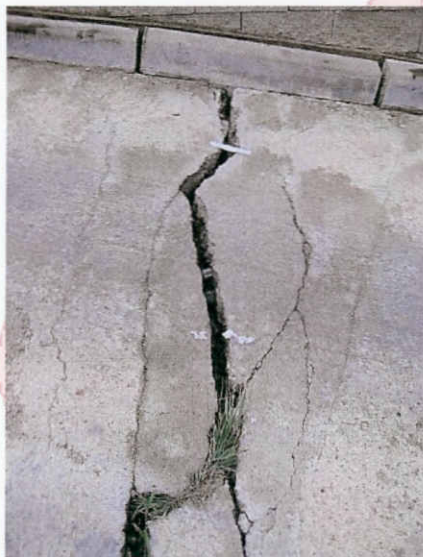
foto 3 (06/05/10)

Testimonis 1 i 2

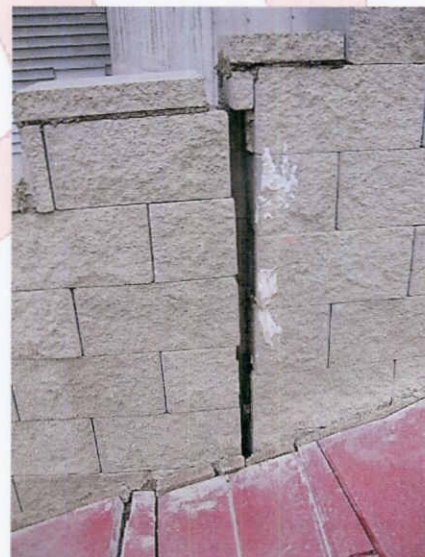
foto 4 (06/05/10)

Testimonis trencats

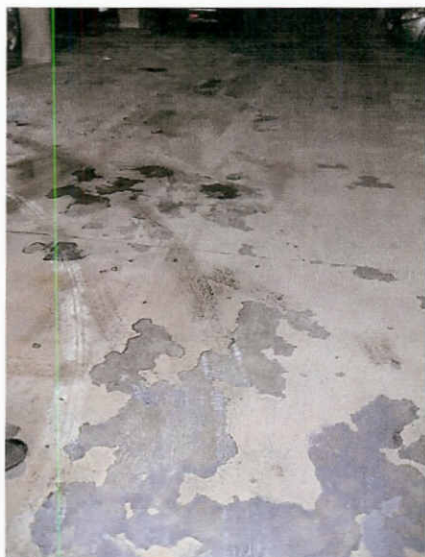
foto 1

- **Paviment del pàrquing -2.** La pintura antilliscant s'ha després i el paviment llisca quan hi ha humitat. Algunes motocicletes han caigut per aquesta causa.

Paviment pàrquing -2

7.- Paviment del pàrking -2: A l'actuació d'adequació de paviments de l'any 2006 es va pintar el paviment interior del soterrani -2 per a fer-lo antilliscant. Pel que es pot veure a les fotografies hi ha alguna zona on s'ha anat desprenent la pintura i, per tant, es procedirà a la reparació de les zones on la pintura s'ha aixecat.

Sol·licitem reparar el paviment per tal d'evitar el lliscament dels vehicles.

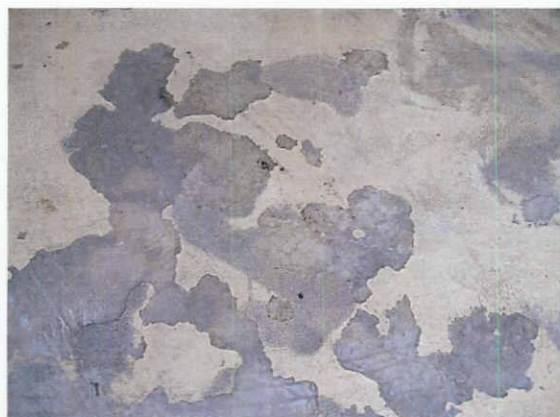
foto 2

Paviment pàrquing -2
