ASSUMPTE: INUNDACIÓ COMISSARIA DE SANTA COLOMA DE GRAMENET

FOTOGRAFIES PRESES A LA COMISSARIA DE SANTA COLOMA DE GRAMENET EL DIA 21/04/2014

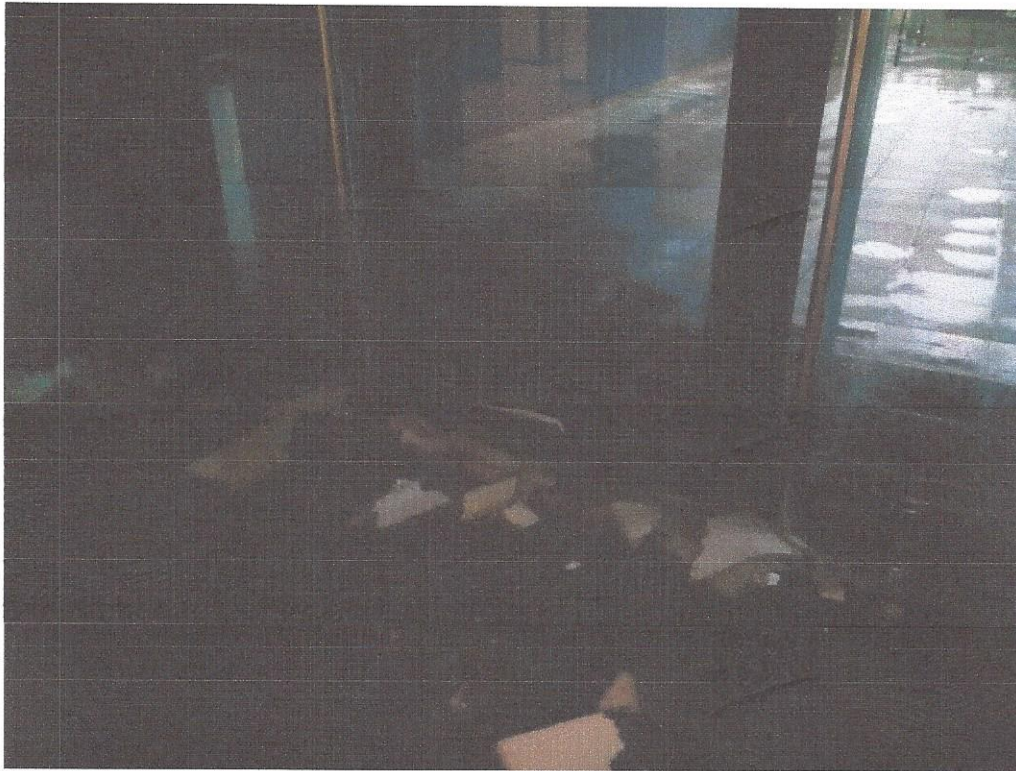
us informem que el passat dilluns, dia 21 d'abril, a la nit es ~~va desprendre una part del~~ sostre de la comissaria de Santa Coloma de Gramenet. Aquest despreniment, segons ens han informat, va ser causat per una acumulació de brutícia en la canonada de drenatge d'aigua. L'obturació de la canonada ha provocat que l'aigua de pluja hagi sobreixit cap el fals sostre de la porta format per plaques de guix, algunes de les quals han caigut. A més, aquest succés ha provocat també la inundació de la part de l'entrada de la comissaria.

Fotografia 1: Despreniment de les plaques del sostre a causa de l'aigua acumulada al sostre.

El servei de manteniment, com a mesura urgent, va retirar les plaques malmeses, la catifa del terra (que es trobava completament plena d'aigua) i han tret un focus de la pèrgola que contenia aigua i que feia saltar el diferencial dels llums exteriors.

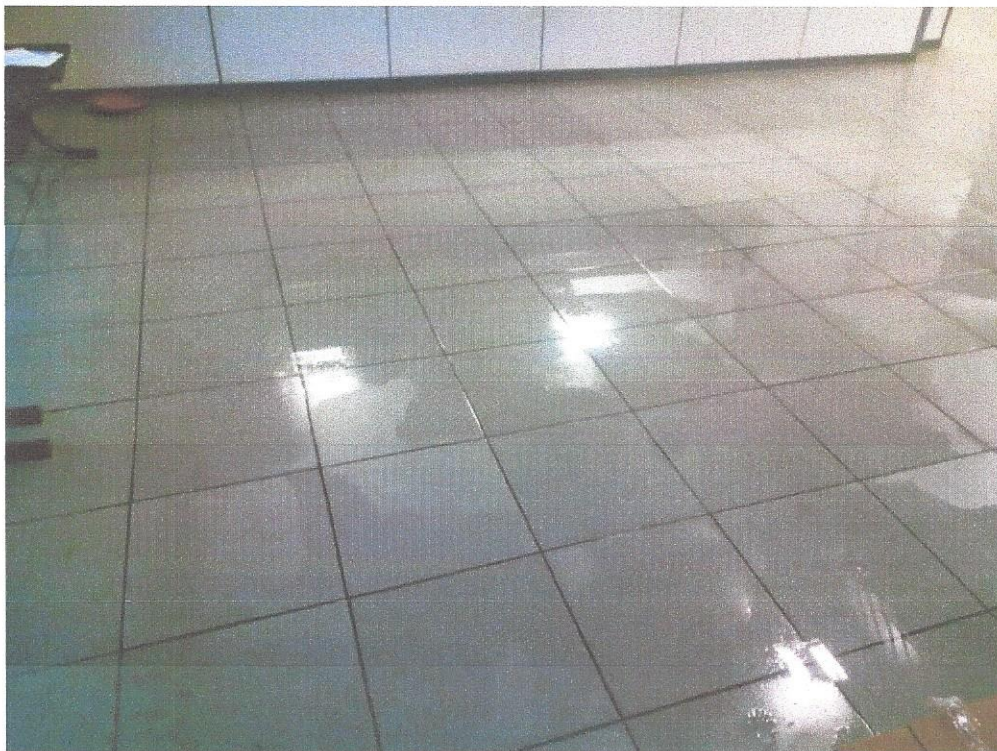
Fotografia 2: Aigua acumulada a l'interior de la comissaria de Santa Coloma de Gramenet

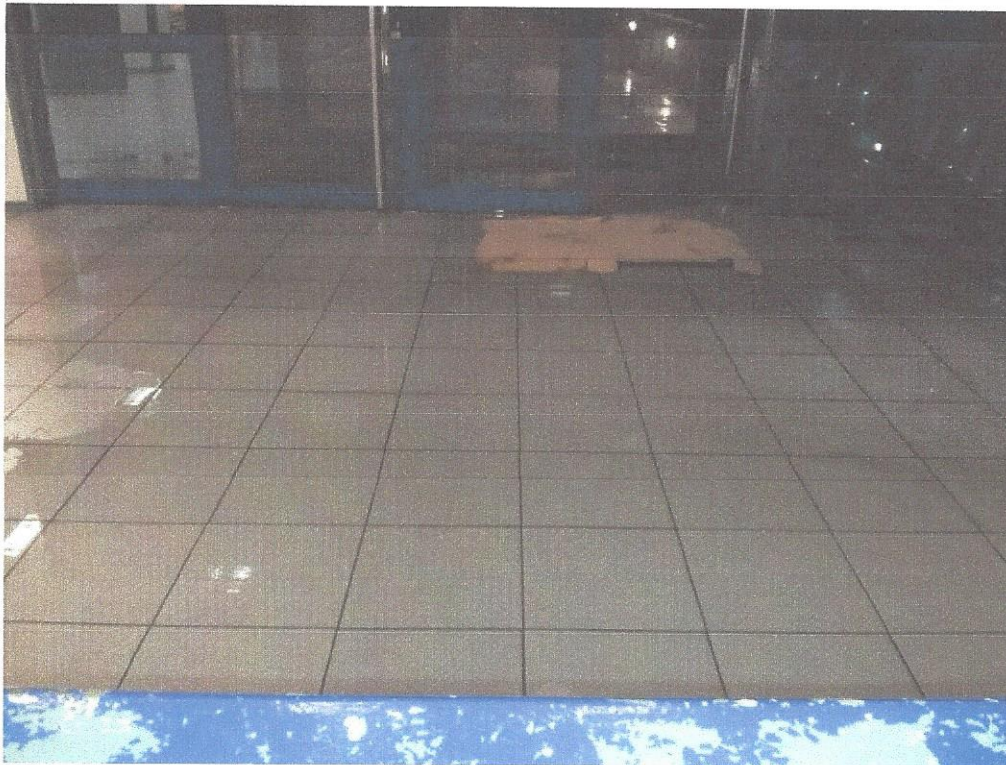
Fotografia 3: acumulació d'aigua a l'interior de la comissaria de Santa Coloma de Gramenet (2)

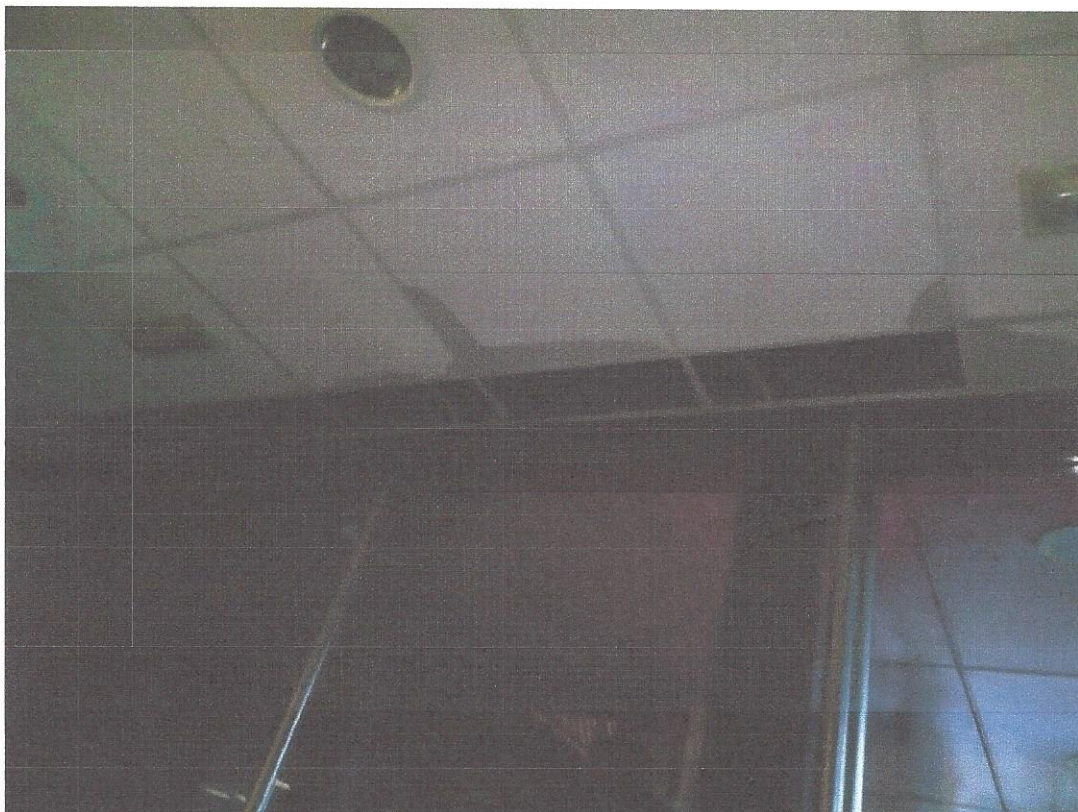
Fotografia 4: zona del sostre on s'han després les plaques a causa de l'aigua acumulada.

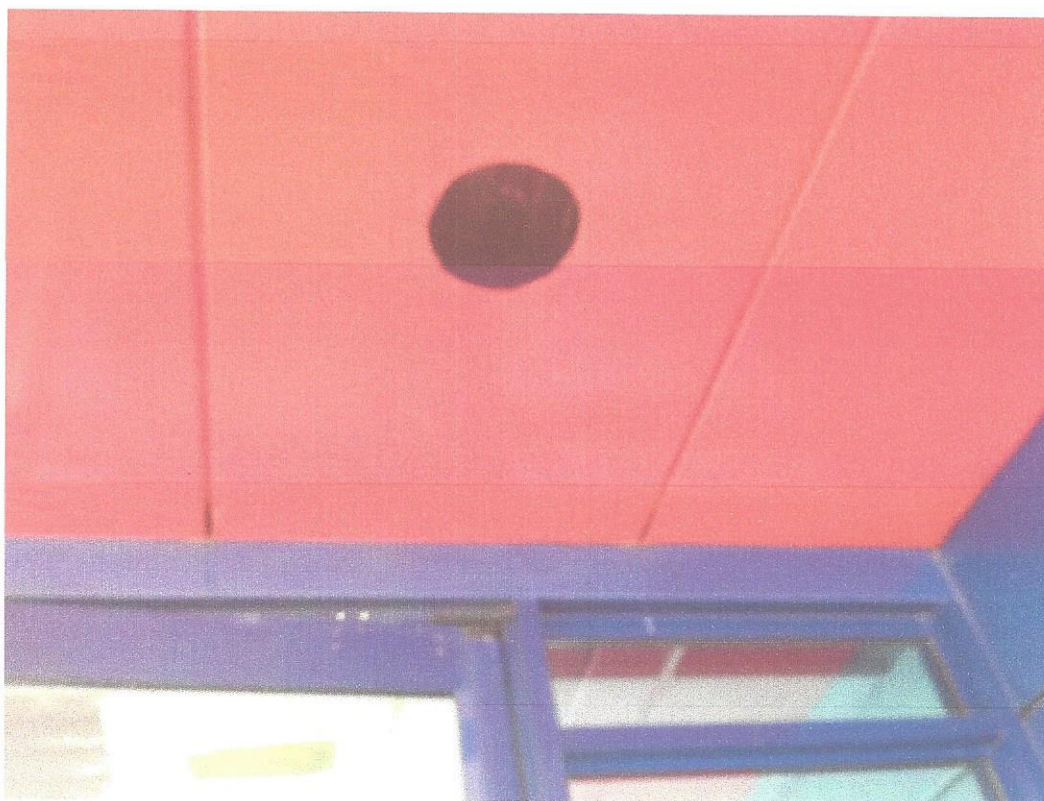
Fotografia 5: focus retirat a causa de interferències elèctriques

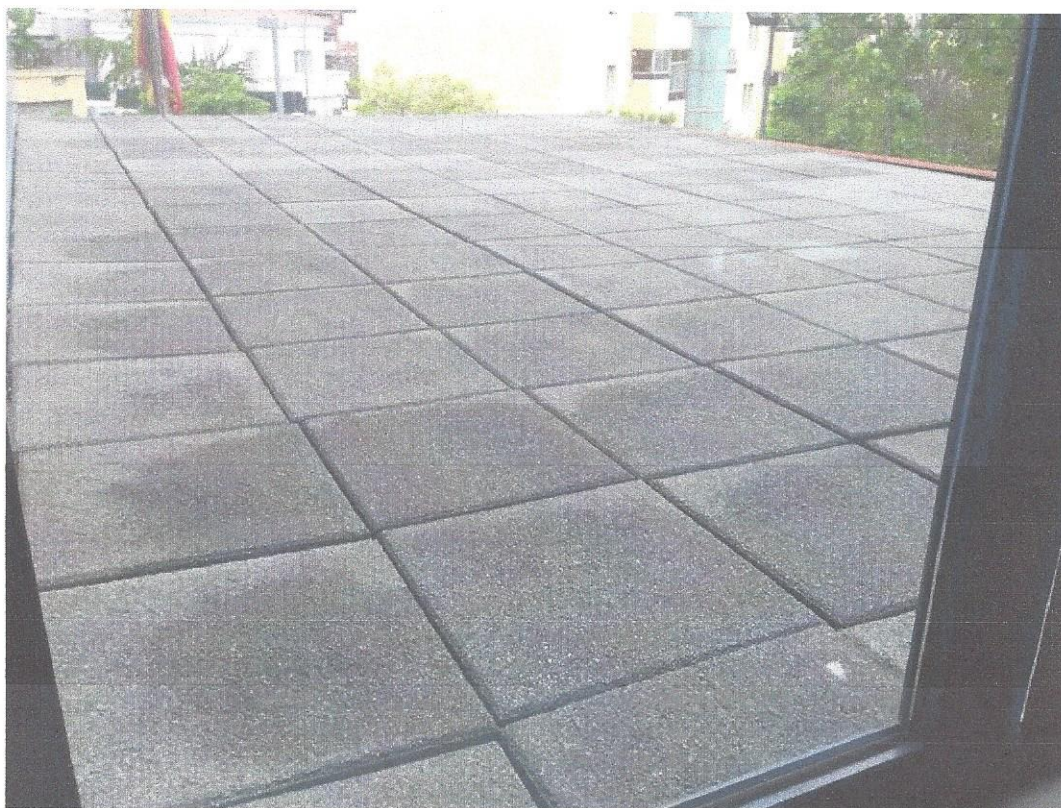
Fotografia 6: plaques del sostre de la comissaria de Santa Coloma de Gramenet

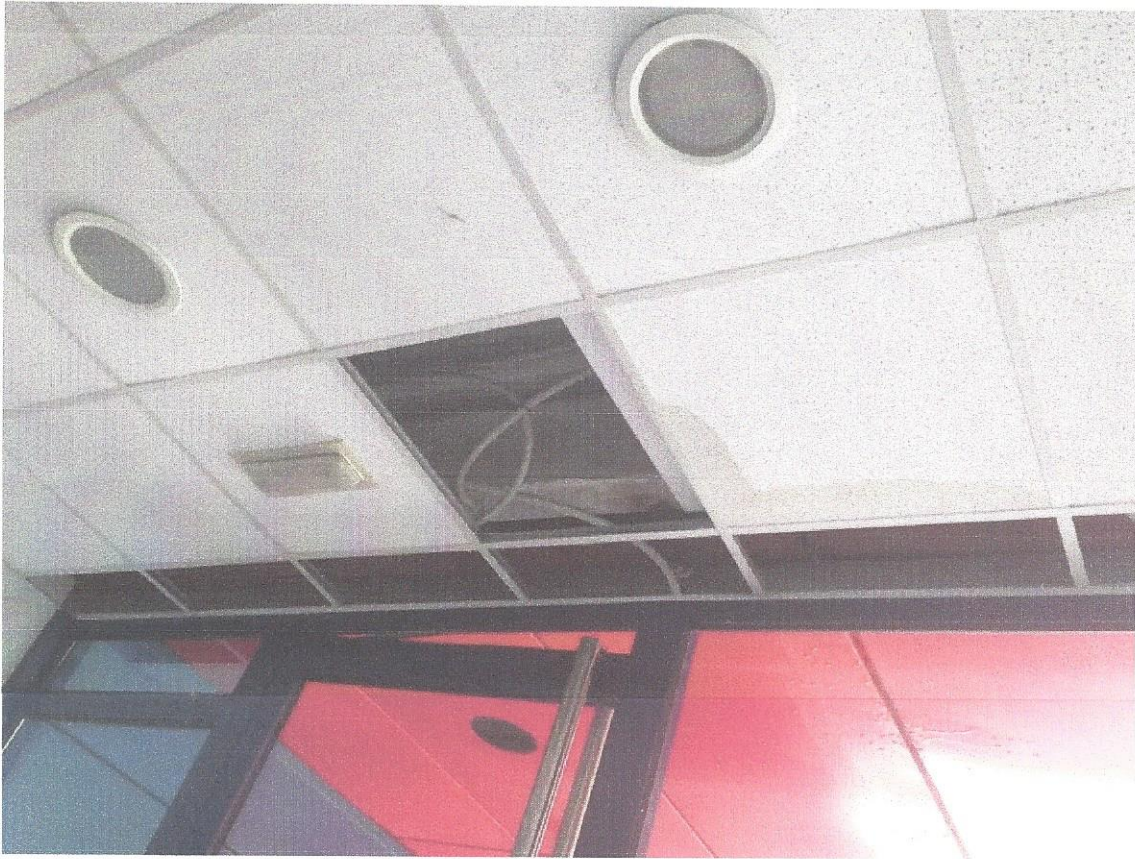
Fotografia 7: sostre de l'entrada de la Comissaria de Santa Coloma de Gramenet
