# TRÀNSIT-CAT

## **DEMANEN ESTUDI UBICACIÓ MATERIAL EN ELS VEHICLES DE TRÀNSIT I L'ELIMINACIÓ D'ELEMENTS INTERIORS QUE PUGUIN OCASIONAR LESIONS EN CAS D'ACCIDENT**

**ASSUMPTE: SOL·LICITUD D'ESTUDI UBICACIÓ ADIENT DEL MATERIAL  
EN ELS PROPER VEHICLES DE TRÀNSIT**

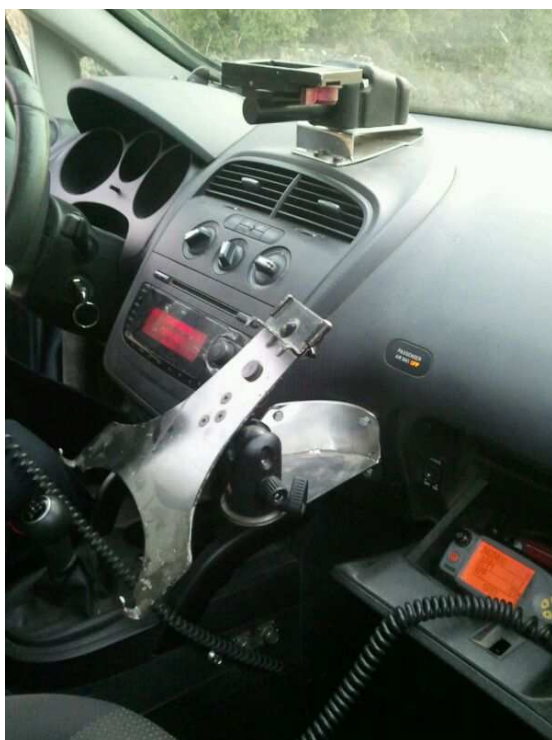
El passat dia 4 d'octubre malauradament va haver un altre accident de trànsit en el que es va veure implicat un vehicle del Cos de Mossos d'Esquadra del sector de trànsit de Girona, amb la fortuna que només hem de lamentar ferides de caràcter lleu en les persones implicades.

Que un altre cop hem de denunciar el fet de portar en els vehicles de trànsit el material necessari pel desenvolupament de la tasca de l'especialitat d'una manera perillosa pels usuaris que van en el seu interior, així com la ubicació del material que hi va en el maleter, el qual com a conseqüència d'una possible col·lisió es pot desplaçar amb perill de projecció i possibles lesions a altres usuaris de la via.

Que en els actuals vehicles destinats al servei de trànsit no hi ha suficient lloc en el maleter i els agents han de portar la resta de material en els seients posteriors, així com el material necessari pel desenvolupament de la feina, com poden ser el terminal PDA, la impressora, l'etilòmetre, etc., de manera que al no disposar en el vehicle d'un lloc adient per ubicar-los van de qualsevol manera, amb el consegüent perill en cas de col·lisió de produir més lesions a les persones que van al seu interior.

Que per tot això demanem al Cap de la Comissaria General de Mobilitat que es realitzi un estudi per determinar una ubicació més correcta del material necessari que es transporta en els propers vehicles que siguin adjudicats a l'especialitat, i en especial en els vehicle destinats al servei de ràdar, per donar prioritat a la vida i integritat física dels agents que els utilitzen, i per reduir al mínim les possibles lesions que aquests objectes poden provocar en cas de col·lisió.

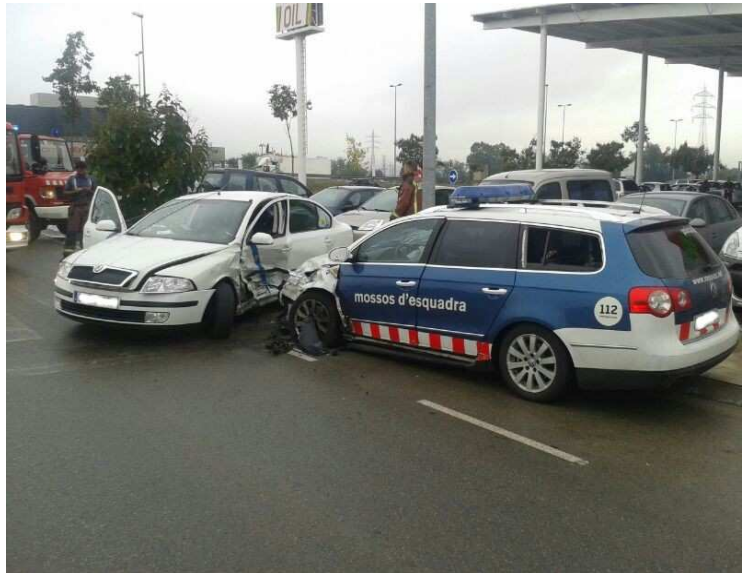
Tanmateix es denuncia el fet de modificar o afegir en els vehicles elements que poden afectar als sistemes de seguretat passiva, com poden ser en el quadre de comandament on va situat l'airbag de l'acompanyant, o en els vehicles "electra" elements externs per poder subjectar la càmera i l'ordinador, **cosa que dubtem que estiguin degudament homologats**, amb el consegüent perill de produir lesions greus als ocupants del vehicle en cas d'accident.

Tanmateix, els darrers vehicles que han estat adjudicats al servei de trànsit, donada les seves característiques i la quantitat de material que porta en el maleter, provoca una reducció greu de la visibilitat del conductor, circumstància que afecta directament a la seguretat.
