Assumpte: **IDENTIFICACIÓ DELS RISCOS LABORALS DEL**  
**LABORATORI DE LA UTPC DE GIRONA**

Laboratori de la Unitat Territorial de la Policia Científica  
Regió Policial Girona  
Treballadors: 4 agents del CME especialistes en laboratori  
Llocs de treball identificats dins el laboratori: 2

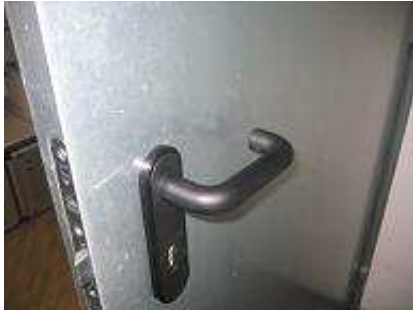
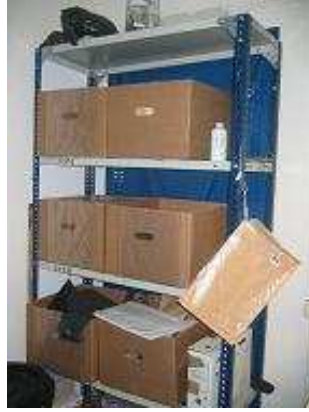
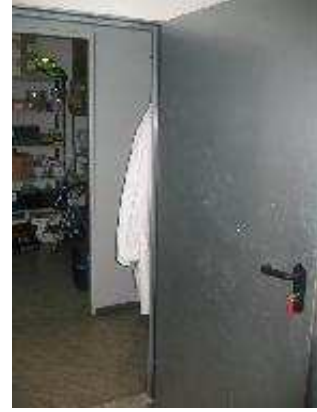
**Portes d'accés.** El laboratori disposa de dues portes d'accés però una d'elles està anul·lada per una prestatgeria. Les obertures són cap a l'interior de laboratori dificultant la sortida en cas d'evacuació. No disposen de vidre per visualitzar a través de d'elles. Els panys no faciliten una obertura en cas d'urgència o amb les mans ocupades.

Mesura correctora: Les dues portes haurien d'estar habilitades amb obertura cap a l'exterior amb panys antipànic i amb finestrals de vidre resistents al foc (NTP 551).

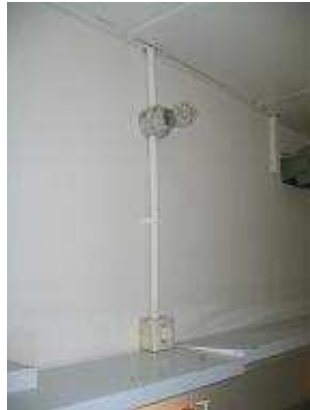
**Bombetes.** L'instal·lació lumínica disposa de bombetes incandescents sense protecció adient ni estanquitat.

Mesura correctora: Substituir les bombetes per fluorescents (NTP 443).

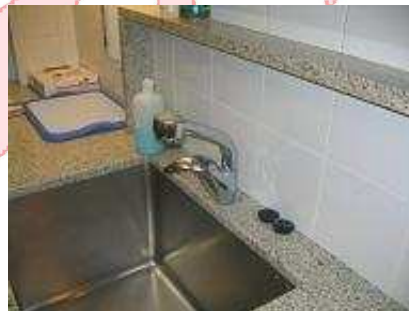
**Aixeteria tècnica.** La pica disposa d'aixeta de línia domèstica.

Mesura correctora: Instal·lar una aixeta tècnica per laboratori.

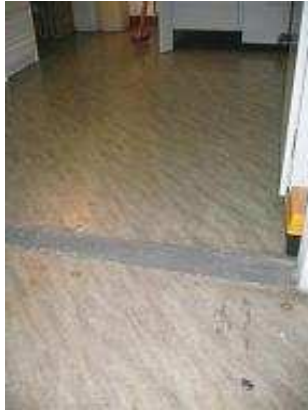
**Paviment.** La superfície que cobreix el terra del laboratori es una làmina de PVC, material inflamable i vulnerable a l'agressió d'agents químics. A més, està desenganxada del forjat una zona de pas i pot provocar ensopegades.

Mesura correctora: Substituir la làmina plàstica per un paviment de material resistent per a laboratoris.

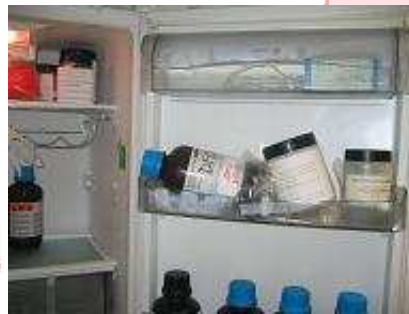
**Nevera.** La nevera és de línia blanca domèstica i no reuneix cap característica específica per l'ús en un laboratori. La seva actual ubicació pot provocar un accident perquè està darrera de la porta d'accés al laboratori.

Mesura correctora: Dotar el laboratori amb una nevera específica per laboratori (NTP 443 i NTP 725)

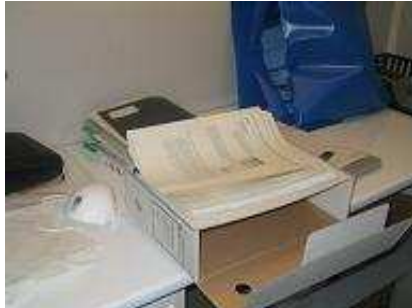
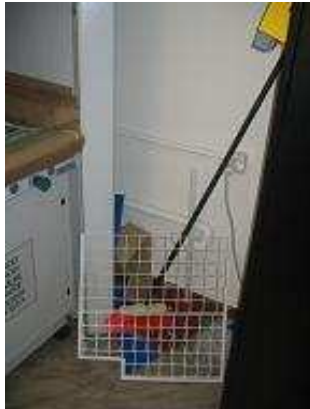
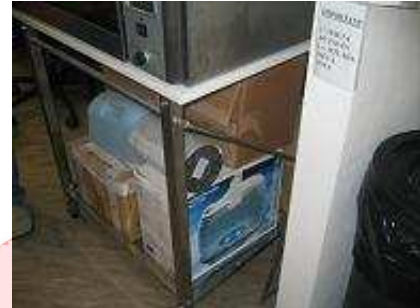
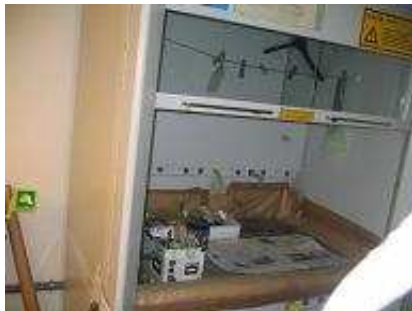
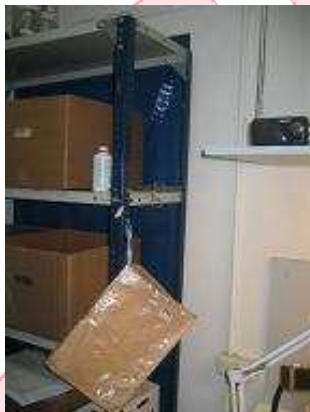
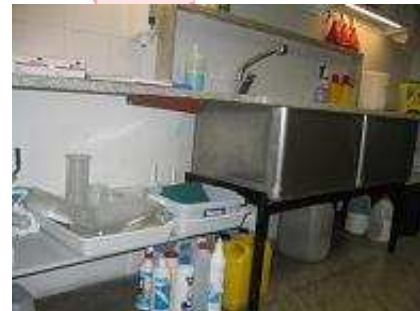
**Ordre.** El laboratori no té uns criteris d'ordre. Dins de les prestatgeries, calaixos i armaris hi trobem productes químics, envasos, caixes, documentació diversa, safates, material d'oficina, material personal, eines, epi's, etc..

Dins la campana-vitrina extractora de gasos hi ha emmagatzemat productes químics i estris de treball.

Mesura correctora: Retirar tots els materials, productes i estris que no pertanyen al laboratori.

Separar, classificar i organitzar tots els materials, productes, eines, epi's i documentació per una fàcil localització, us i control.

Mantenir lliure la campana-vitrina extractora de qualsevol producte i estri (NTP 646)

No magatzemar productes al paviment del laboratori.

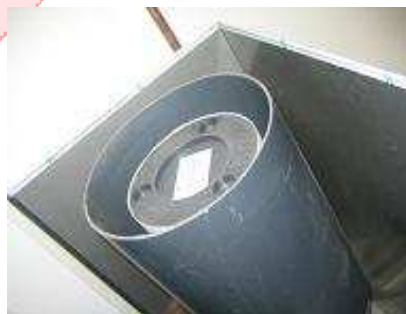
**Forn de revelatge de ninhidrina.** El forn no disposa d'instal·lació d'extracció de gasos a l'exterior. Els gasos, vapors i fums, són filtrats, i l'aire expulsat surt a dins el laboratori perquè no hi ha cap conducte per la seva evacuació. Un cop hem fet la consulta tècnica amb l'empresa instal·ladora Tecnihispania, SL, els tècnics ens informen que no és necessari l'extracció a l'exterior dels gasos perquè el filtre fa la seva funció sempre que es mantingui un correcte manteniment.  
Mesura correctora: Instal·lar una connexió d'expulsió de gasos a l'exterior com a mesura de prevenció o realitzar el manteniment amb severitat (empresa subministradora Tecnihispania, sl).

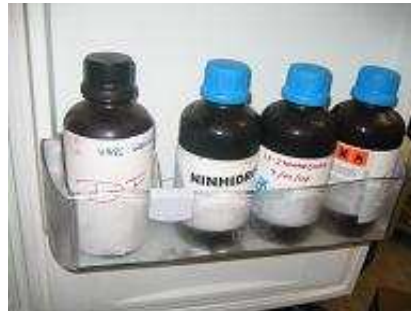
**Envasos i etiquetatge.** Observem una diversitat d'envasos amb inscripcions que presumptament identifiquen els productes que contenen en el seus interiors.  
Els etiquetatges són confusos i no mantenen criteris normalitzats. Algunes etiquetes estan modificades. Els envasos amb transvasaments no disposen de l'etiquetatge correcte.

Mesura correctora: Etiquetar correctament tots els productes seguint criteris normalitzats del reglament vigent RD 363/95 i RD 255/03.

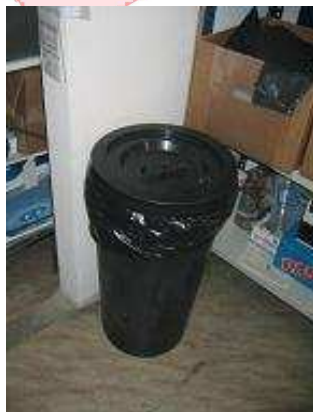
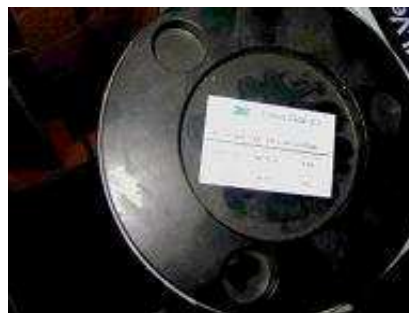
**Residus.** El laboratori gestiona els residus líquids del desguàs dipositant-los en un recipient independent que és recollit per una empresa especialitzada. En canvi, els residus químics i sòlids contaminats no són dipositats en cap contenidor especial.

Mesura correctora: Disposar dels contenidors pels residus i la seva gestió (NTP 276, NTP 359, NTP 426 i NTP 480).
