Assumpte: **IDENTIFICACIÓ DELS RISCOS LABORALS AL
LABORATORI DE LA POLICIA CIENTÍFICA DE L'ABP LES CORTS**

Laboratori de la Unitat Territorial de la Policia Científica
Regió Policial Metropolitana Barcelona
ABP Les Corts
Plantilla: 4 agents del CME especialistes en laboratori
Llocs de treball identificats dins el laboratori: 2

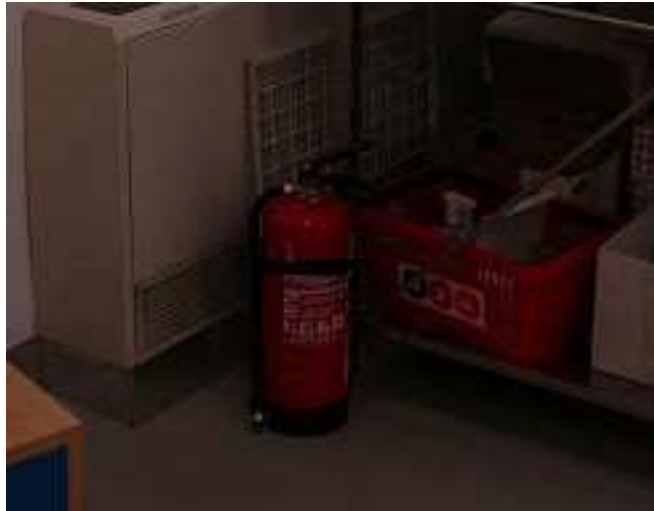
BIE's i extintors. No hi ha Boca d'Incendi Equipada ni extintors a prop de la dependència del laboratori ni cap senyalització d'aquesta.

L'extintor disponible dins el laboratori està al terra per manca d'anclatge a la paret. Tampoc disposa de la senyalització corresponent.

Mesura correctora: Incorporar extintors a les dependències contigües al laboratori, penjar l'extintor existent a la paret i tota la senyalització pertinent aplicant el RD 485/1997.

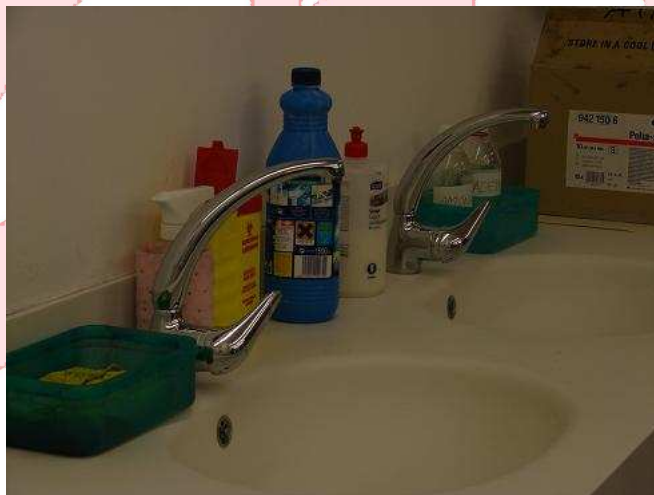
Aixeteria tècnica. Les piques disposen d'aixetes domèstiques tipus monocomandament.

Mesura correctora: Instal·lar aixetes tècniques de laboratori.

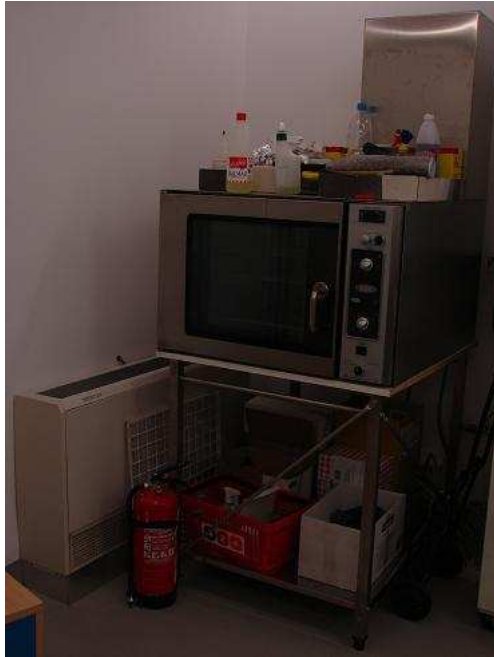
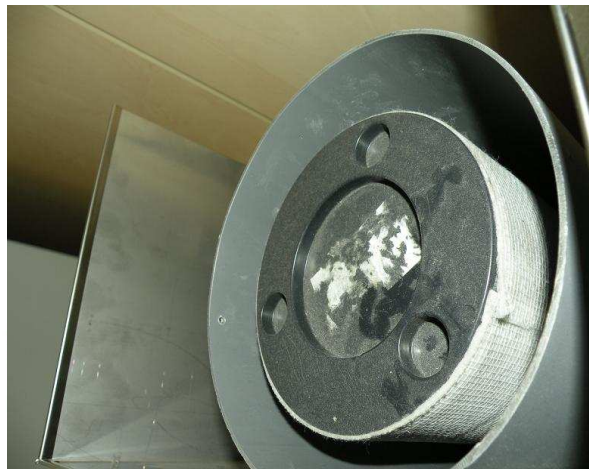
Forn de revelatge de ninhidrina. El forn no disposa d'instal·lació d'extracció de gasos a l'exterior. Els gasos, vapors i fums, són filtrats, i l'aire expulsat surt a dins el laboratori perquè no hi ha cap conducte per la seva evacuació. Un cop hem fet la consulta tècnica amb l'empresa instal·ladora Tecnihispania, SL, els tècnics ens informen que no és necessari l'extracció a l'exterior dels gasos perquè el filtre fa la seva funció sempre que es mantingui un correcte manteniment.

Mesura correctora: Instal·lar una connexió d'expulsió de gasos a l'exterior com a mesura de prevenció.

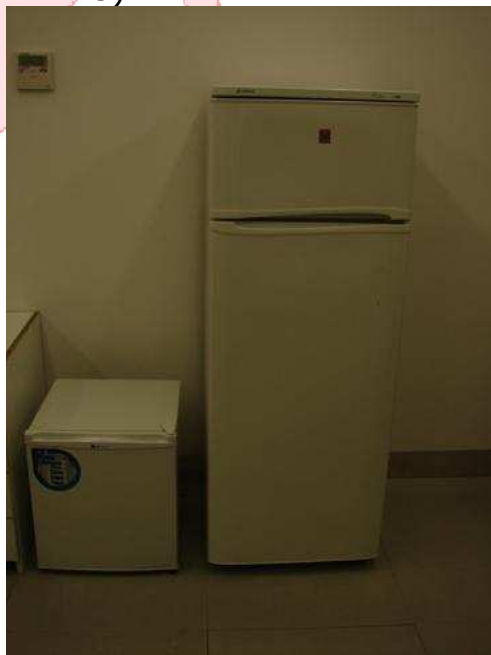
Neveres. Les neveres són aparells de línia blanca domèstica lluny de les necessitats pròpies del laboratori.

Mesura correctora: Dotar el laboratori amb una nevera específica per laboratori (NTP 433 i NTP 725)

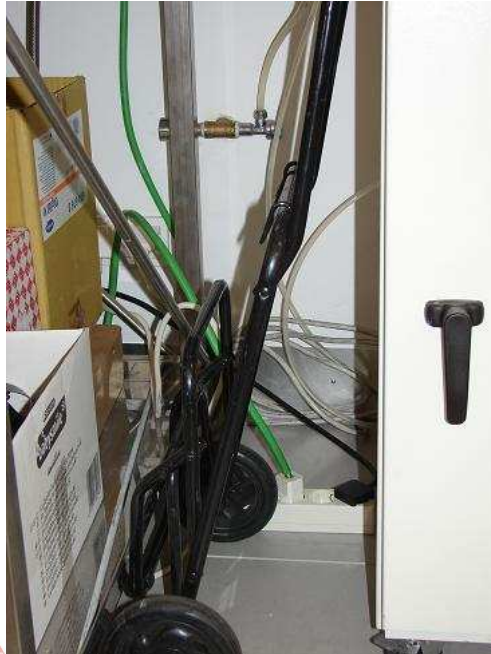
Cablejat elèctric. Algunes connexions i cables elèctrics estan estesos pel paviment.

Hi ha ubicats punts elèctrics al costat de punts d'aigua.

Mesura correctora: Instal·lar connexions i ordenació del cablejat elèctric.

Separar la instal·lació elèctrica de la de l'aigua.

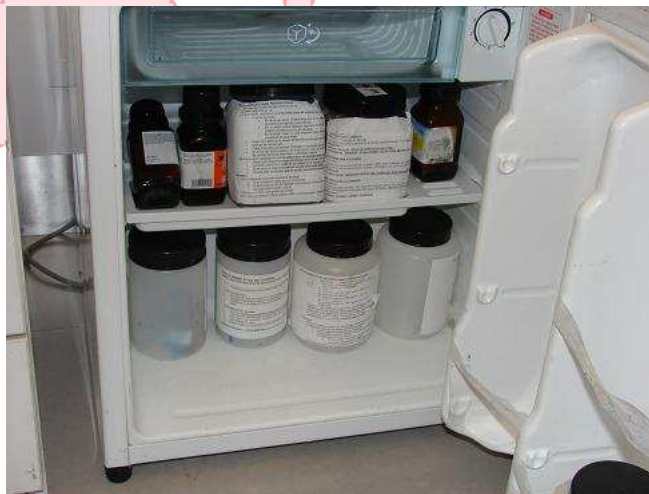
Etiquetatge del envasos. Els envasos utilitzats identifiquen els productes que contenen amb etiquetes que no compleixen els criteris normalitzats del reglament vigent. RD 363/95.

Mesures correctores: Estandarditzar i etiquetar tots els envasos que continguin productes químics amb la informació dels pictogrames, Frases "R" i Frases "S".

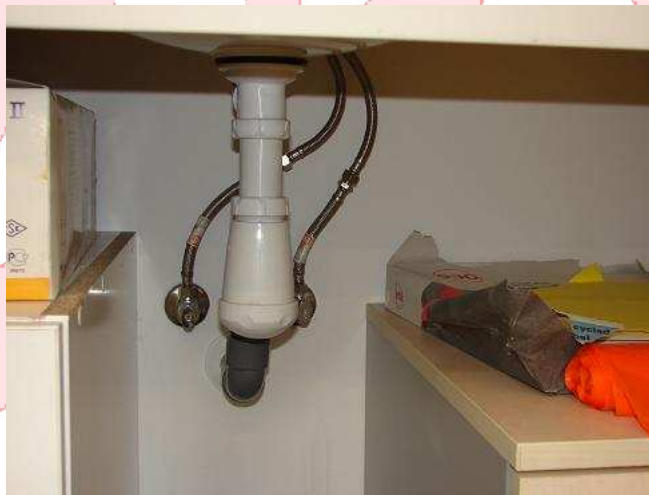
Residus. Els residus no es dipositen en contenidors habilitats classificables.

Els residus llençats pel desguàs a la xarxa pública no reben cap tractament previ.

Mesura correctora: Implantar un programa de gestió de residus (LI. 20/86, NTP 276 i NTP 359).

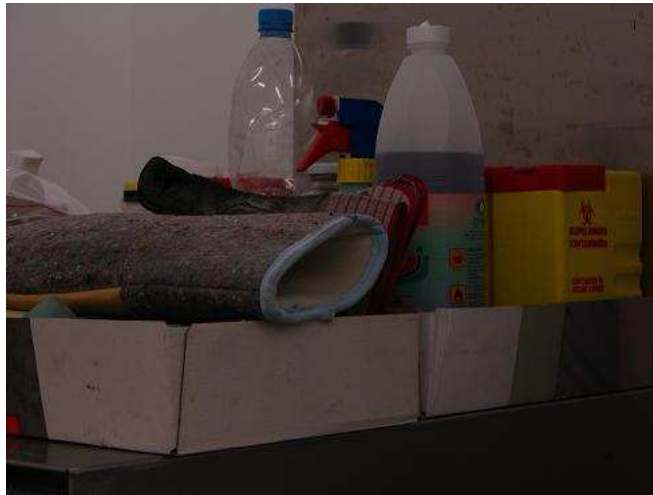
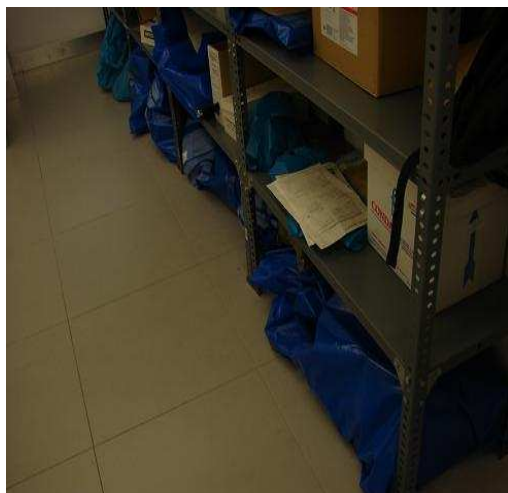
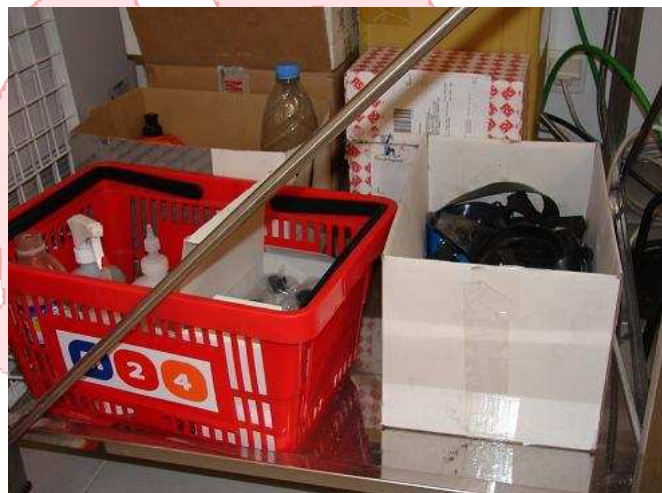
Prestatgeries i armaris de seguretat. S'observen alguns productes i materials emmagatzemats en llocs poc adients per accessibilitat o accident. Hi ha líquids i materials inflamables dipositats sobre aparells elèctrics.

Mesura correctora: Instal·lar prestatgeries i armaris de seguretat per magatzemar, aïllar i confinar els productes.
