CAIGUDA DEL SOSTRE A L'ABP TERRASSA

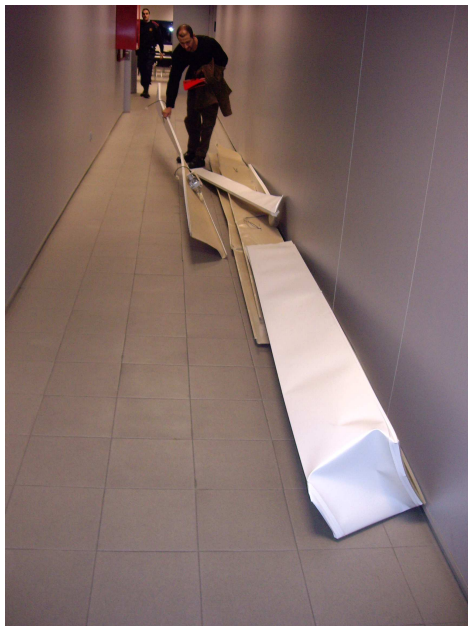
foto 1. panells d'alumini retirats. Total 5 panells

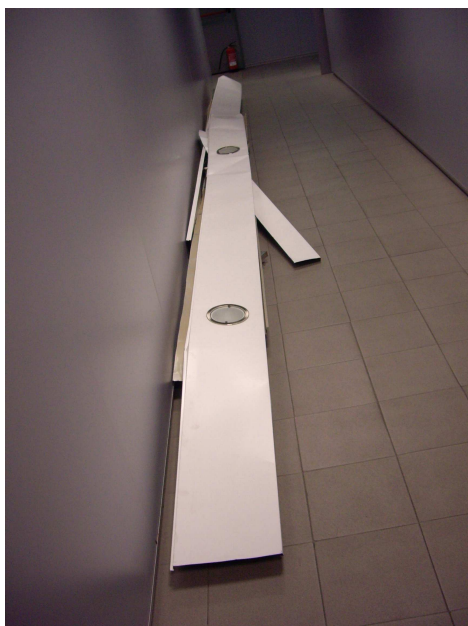
foto 2. panells d'alumini retirats. Son de 8 metres de llarg i pesen uns 5 quilograms cadascú.

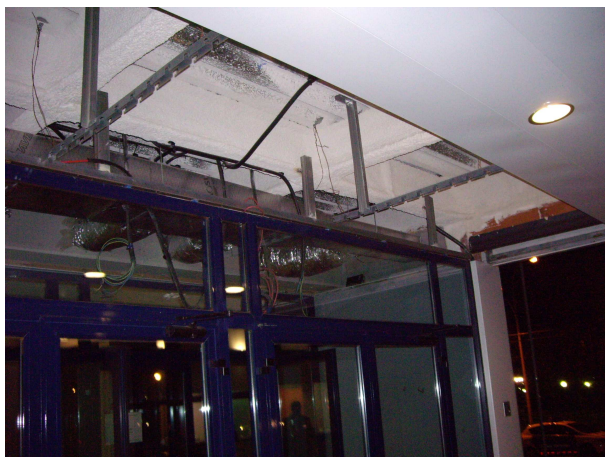
foto 3. porxo exterior l'entrada a l'ABP. Falten panells de dies anteriors que van caure.

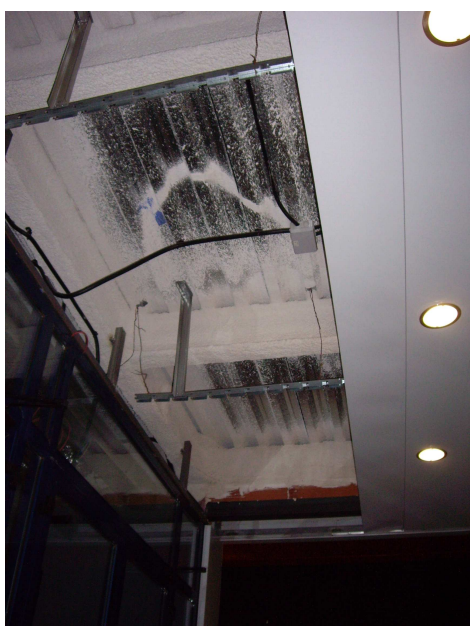
foto 4. porxo exterior l'entrada a l'ABP. Detall dels panells que falten de dies anteriors.

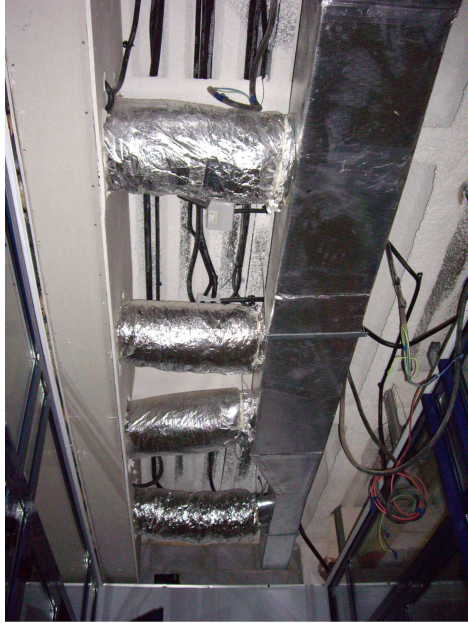
foto 5. detall dels panells que falten al porxo exterior. s'aprecia que estaven subjectes a una estructura metàl·lica fixe. Els panells van caure fa dies per causes del vent.

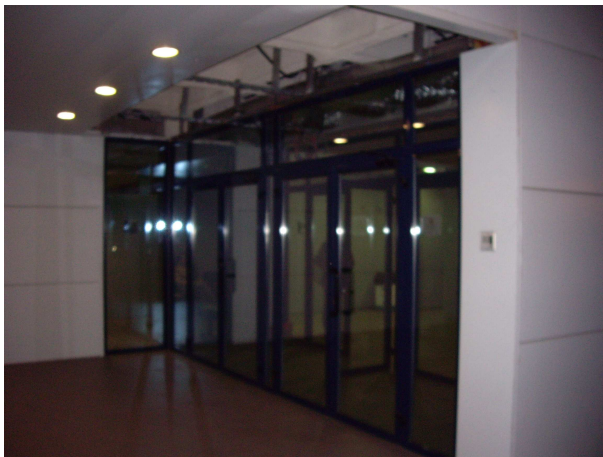
foto 6. L'estructura que ha caigut recentment. Son peces metàl·liques de 6 metres de longitud. La força del vent entrant des de l'exterior a través del forat deixa't per les plaques caigudes amb anterioritat han fet caure sostre.

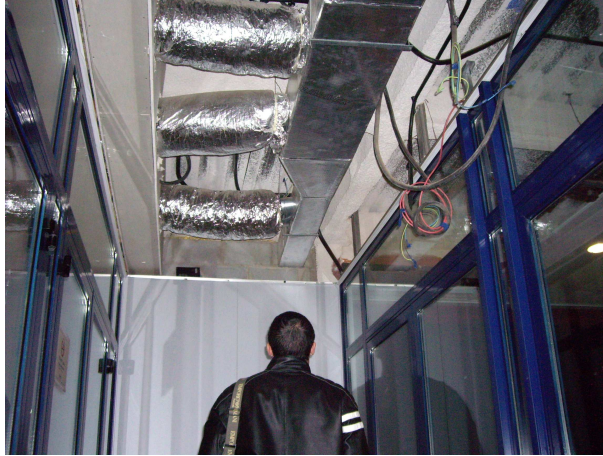
foto 7. detall de l'alçada. Son 3,5 metres.

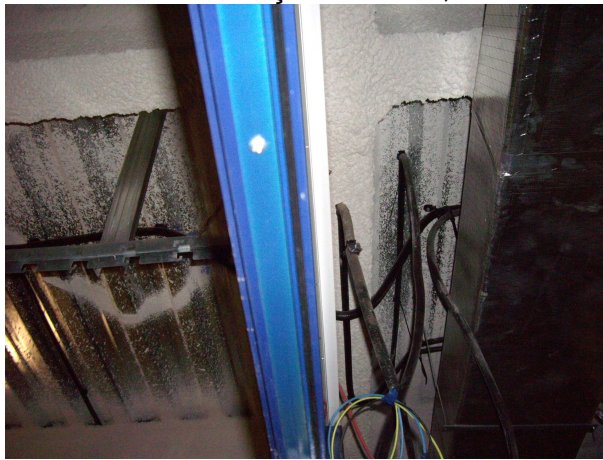
foto 8. detall IMPORTANT. Les plaques interiors que recents han caigut no disposen d'estructura de fixació (part dreta). Les de l'exterior (a l'esquerra) si que tenen una estructura metàl·lica de fixació amb perfils de ferro galvanitzat.

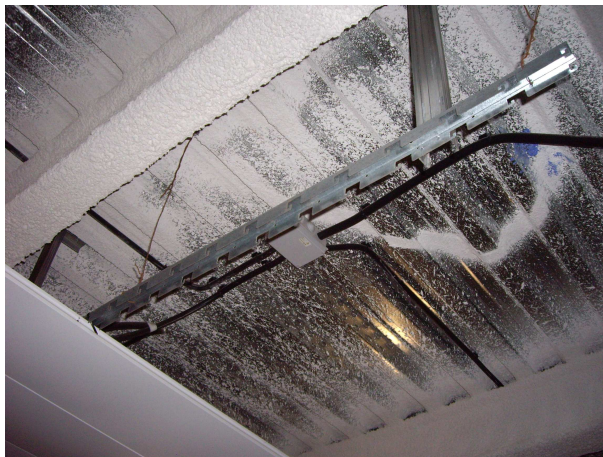
foto 9. estructura de fixació de les plaques caigudes fa dies del porxo exterior.

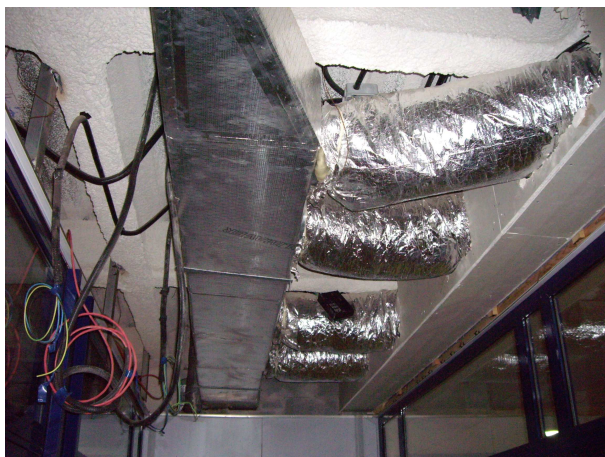
foto 10. detall de la part després recentment on es pot observar que NO EXISTEIX cap estructura fixe per subjectar les plaques.

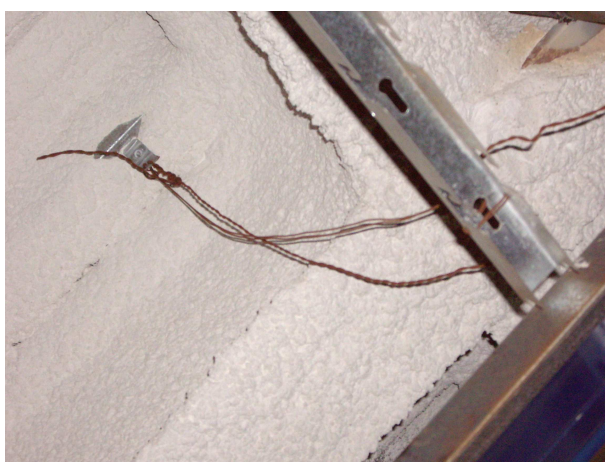
foto 11. s'observa com estaven subjectades les plaques recentment caigudes (amb filferro)

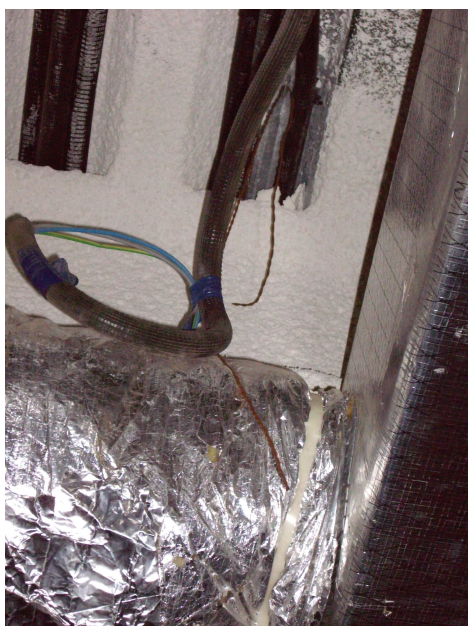
foto 12. s'observa un altre filferro que subjectava les plaques caigudes.

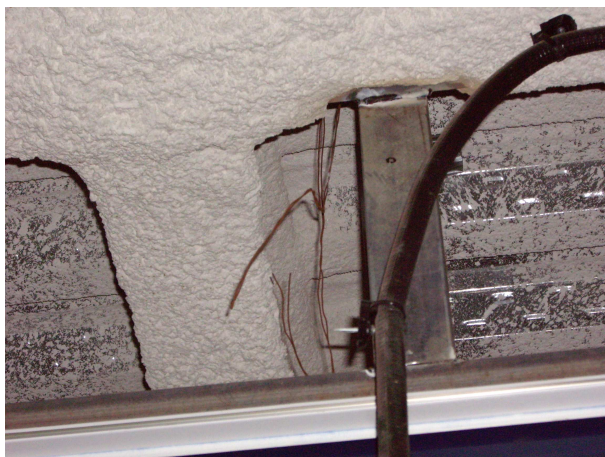
foto 13. i un altre filferro.

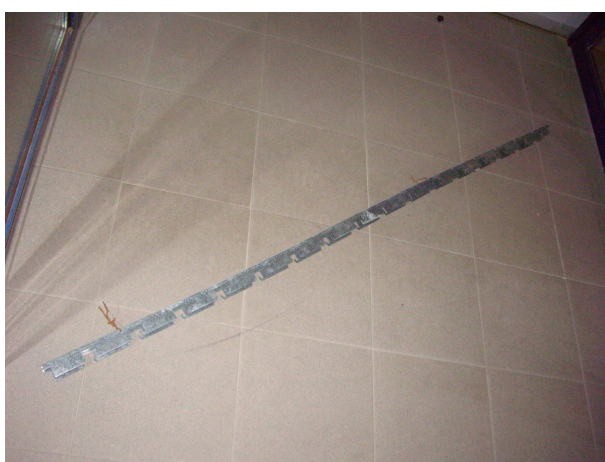
foto 14. aquest perfil metàl·lic galvanitzat tenia la funció de fixar les plaques caigudes. El perfil estava suspès del sostre amb filferros.

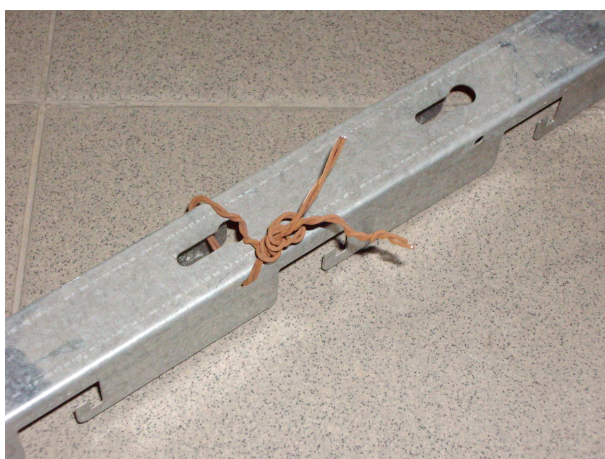
foto 15. detall de com el perfil era fixat al sostre. Estava suspès del sostre amb filferros.

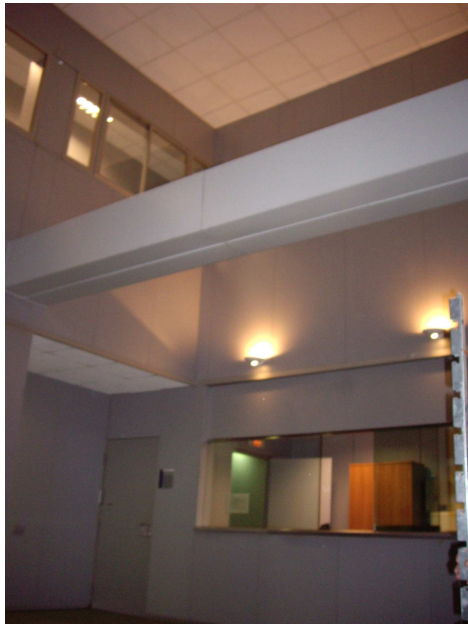
foto 16. l'actuació de l'aire no ha finalitzat encara. aquesta es l'alçada del vestíbul de l'ABP hi ha una alçada de 6 metres. La falta de plaques al sostre faciliten que l'aire entri pels fals sostres fins aquesta alçada. Les plaques de guix s'han desplaçat amb la possibilitat de caure des de aquesta alçada.
